特別史跡・特別名勝 鹿苑寺（金閣寺）庭園 第21次調査概要

調査機関：京都府教育庁指導部文化財保護課 京都市文化市民局文化芸術都市推進室文化財保護課

地形測量：令和2年8月31日～令和2年9月3日 発掘調査：令和2年9月7日～10月中旬（予定）

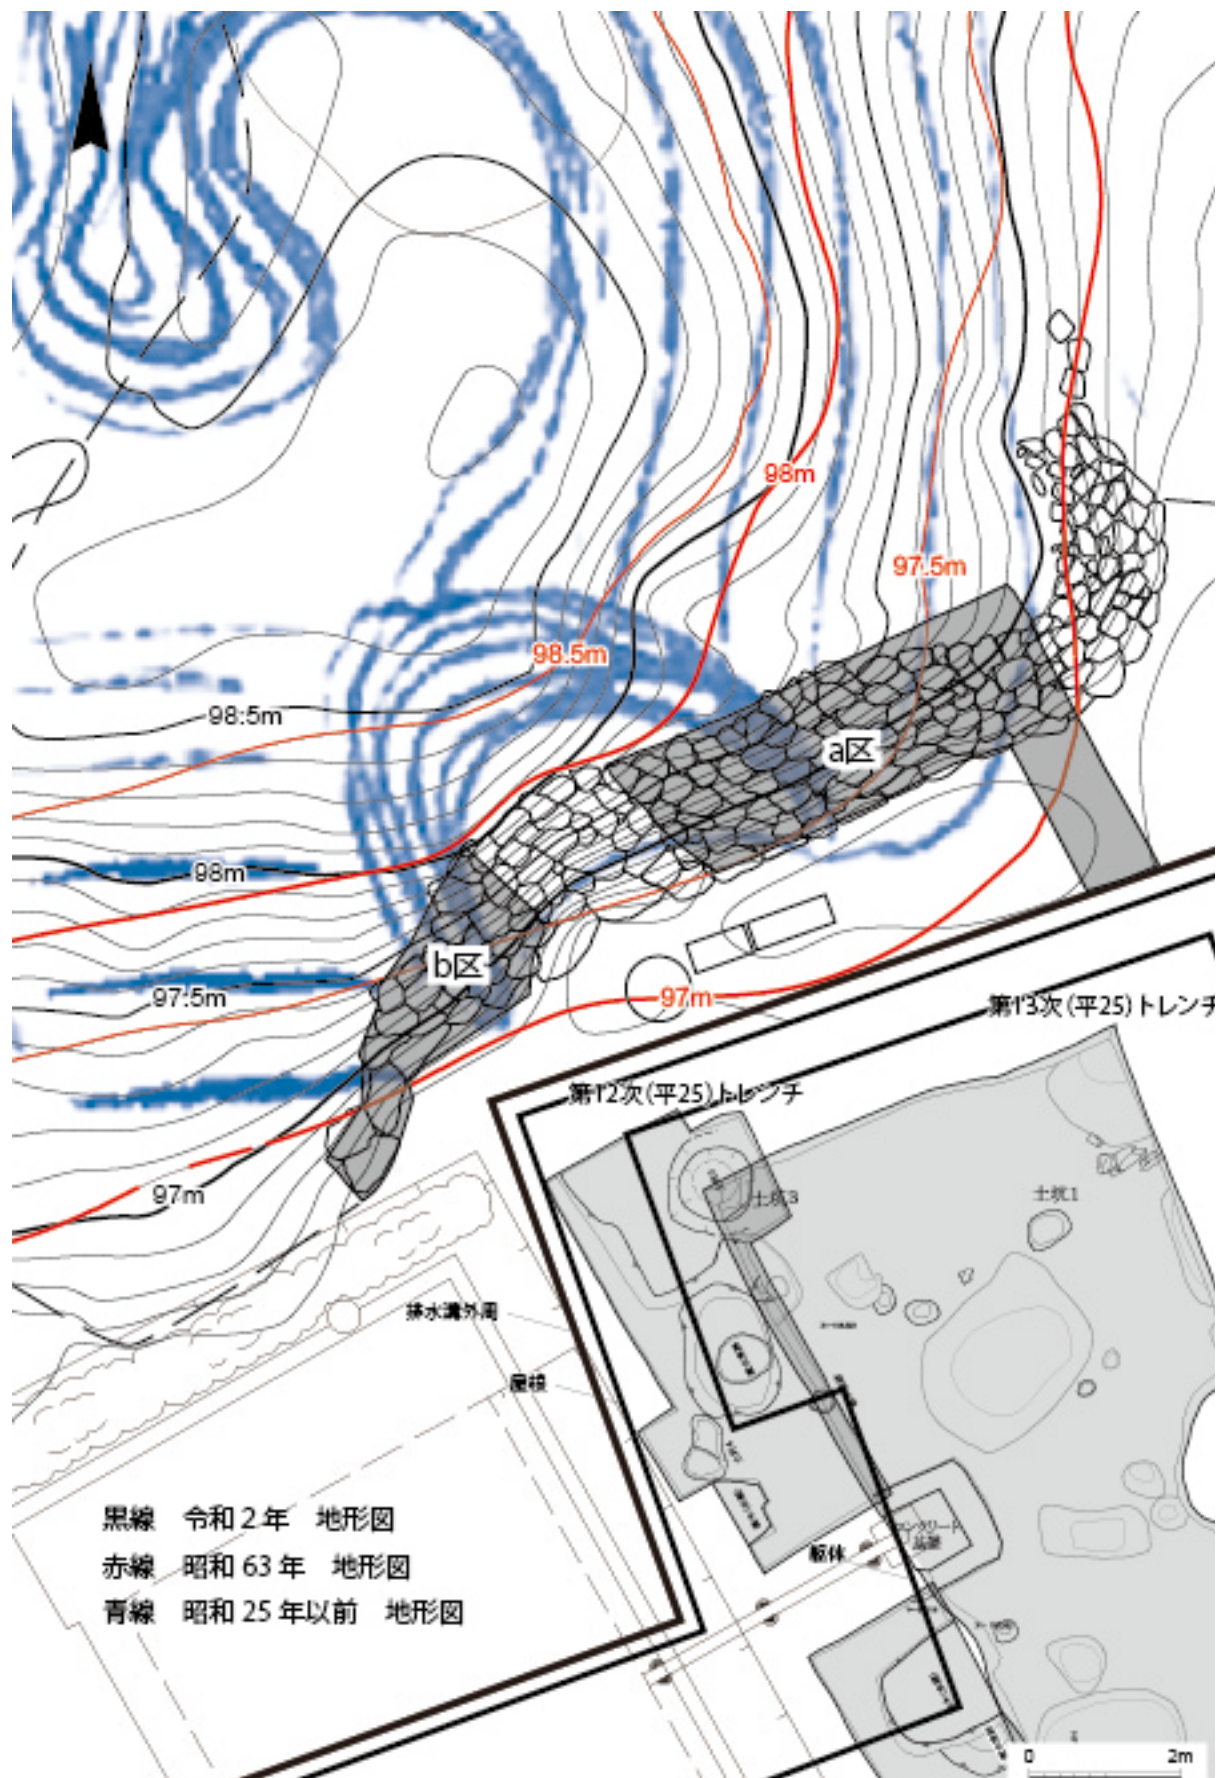
第4図 令和2年度(第21次調査)第1トレンチ位置図

・貼石が施工された土壇南東隅部に第1トレンチ a・b区を設定（第4図）。貼石工事に伴って土壇が削られていないか確認するために調査を実施。

・昭和25年以前の図面（第4図青線）には土壇がえぐられている表現があるため、近代以前に地形改変が施されていた可能性がある。

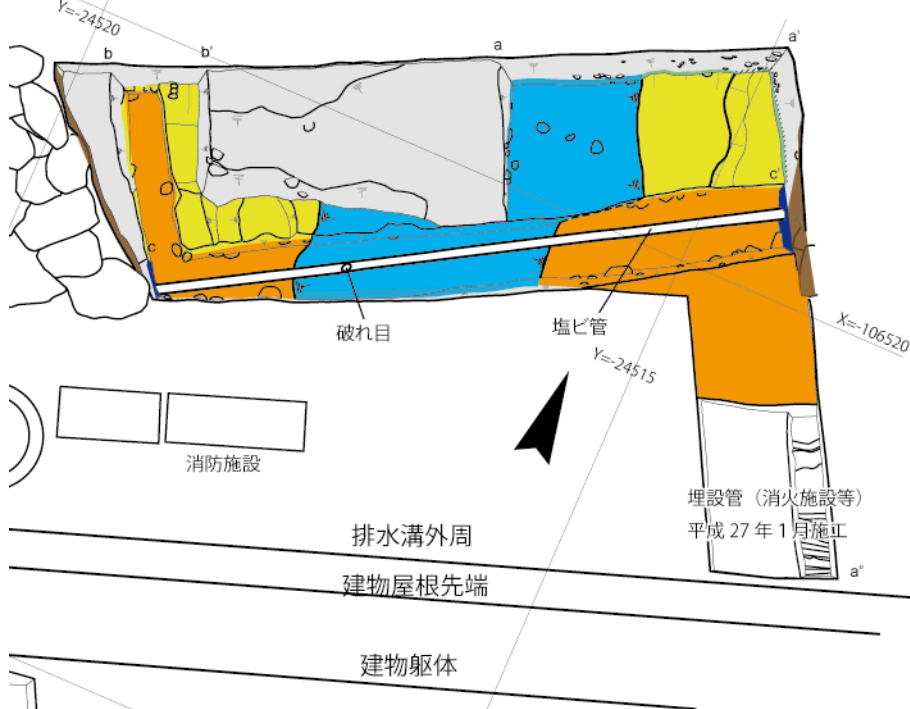
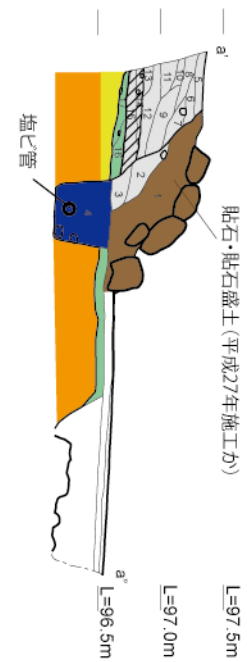
第5図 第1トレンチa区 平面図・土層断面図

・調査前は貼石が斜面を覆う状態（写真1）。貼石を除去し（写真2）、貼石の裏に堆積する柔らかい表土を除去したところ、ビニール片などを含む現代の盛土層を検出（写真3・第5図灰色の土層）。

・盛土を除去したところ、東西方向の塩ビ管を検出（第5図・写真4）。塩ビ管は中世の土壇盛土層と整地層を掘削して設置されていた。平成25年12月の施工。また、平成25年12月以前のカクランを検出（第5図 水色の範囲）。

・さらに、中世の土壇盛土層（第5図 黄色土層）及び整地層と考えられる堆積層を検出（第5図 橙色土層）。

・第5図・第6図の中世土壇盛土（黄色土層）は西から東に向かって緩やかに傾斜が下がる。この地形の特徴は平成25年8月撮影（写真9）当時の斜面地形と同じ。

- ・貼石は平成 25 年 12 月～平成 26 年 1 月の盛土の上に施工されていることが明らかで、さらに下層にある中世の土壇盛土には影響を及ぼしていない。
- ・発掘調査でみつかった平成 25 年 12 月の埋設管工事によって、中世の土壇盛土が削られている。
