# Honryu-ji Temple ほんりゅうじ 本隆寺 本堂ほか2棟

京都市上京区

本堂 | 江戸時代 明暦3年(1657)

事業期間：平成28年11月～令和9年12月(予定)

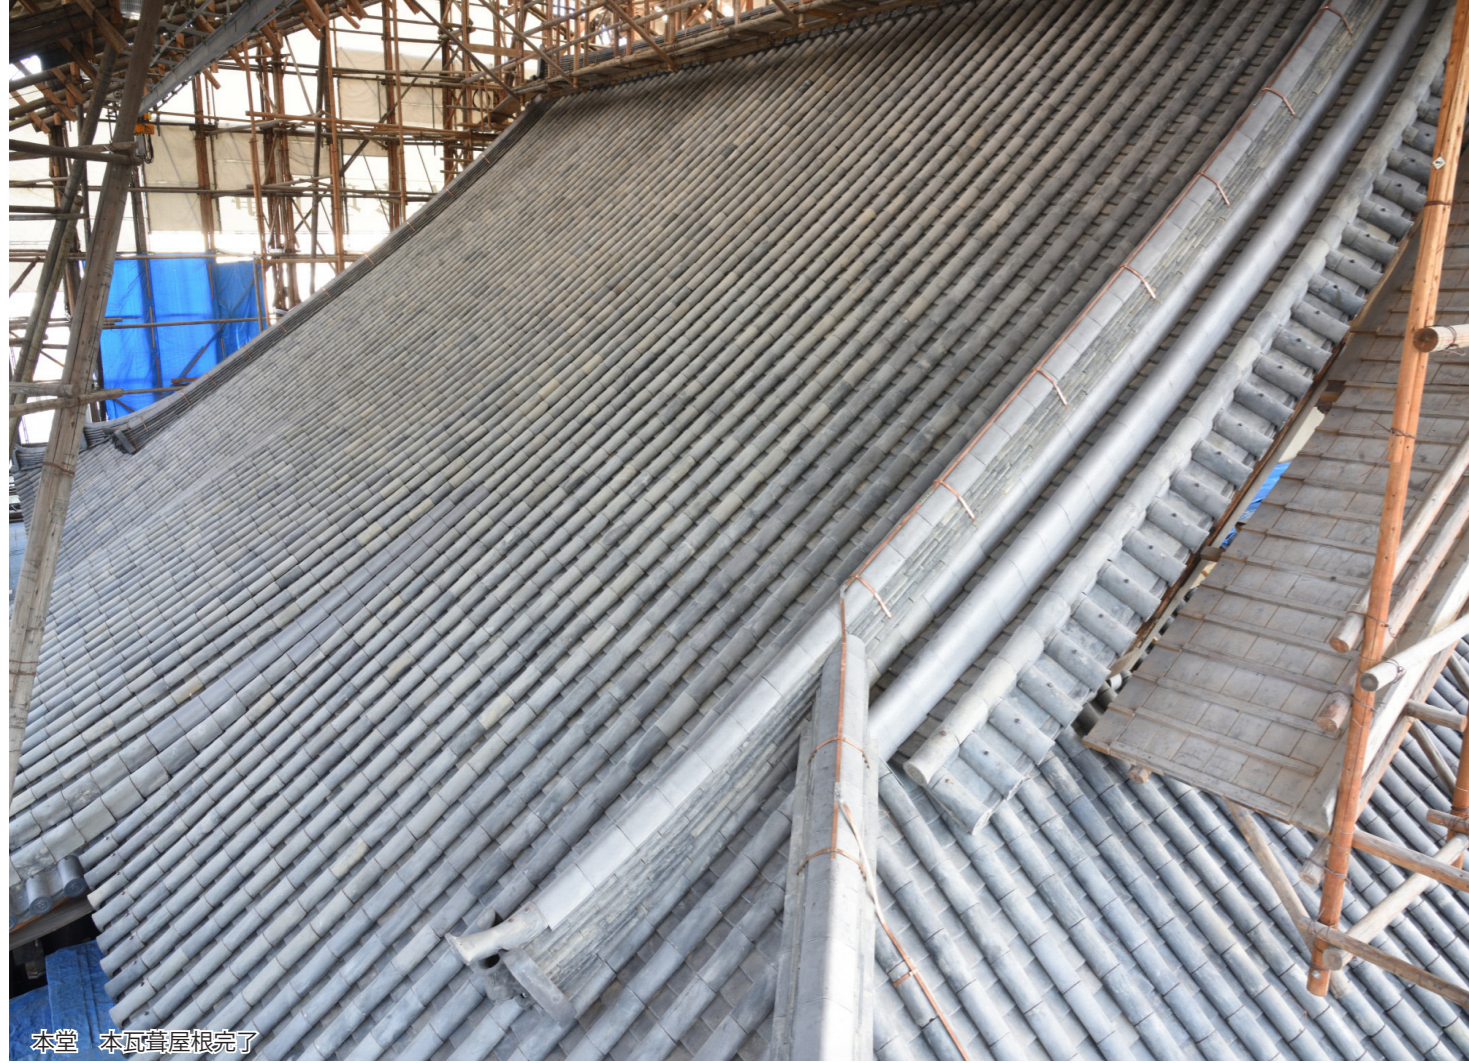
本堂 本瓦葺屋根完了

修理前は、小屋組の傾斜が進行し、軒廻りは経年の屋根荷重によって大きく乱れていました。また、小屋組みには腐朽が確認されていました。以上の状況から、軒廻りまでの半解体修理として工事を実施中です。

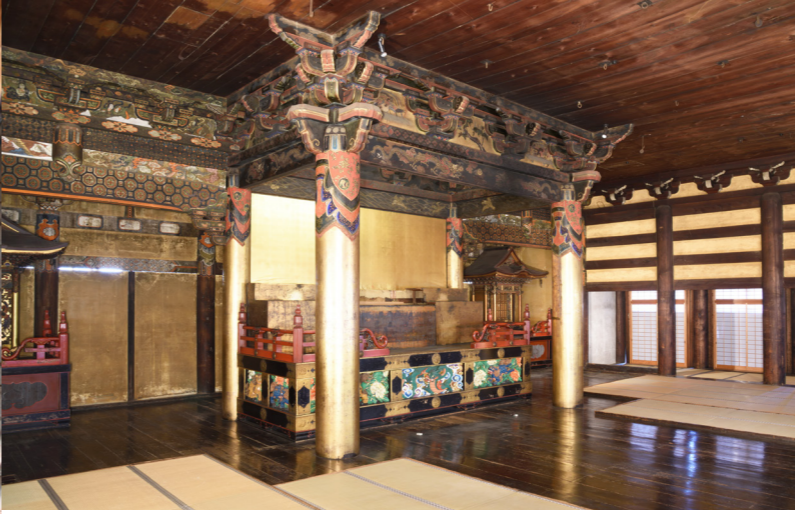
本堂 修理前 内観 (内陣)

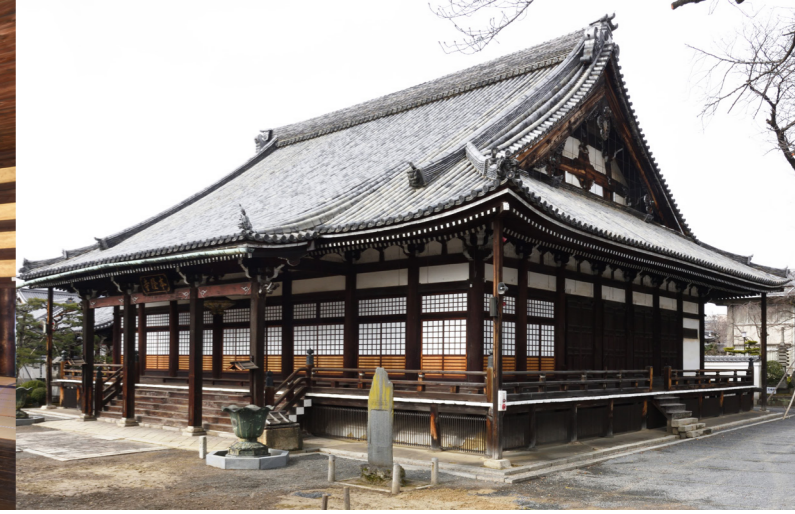
本堂 修理前 外観

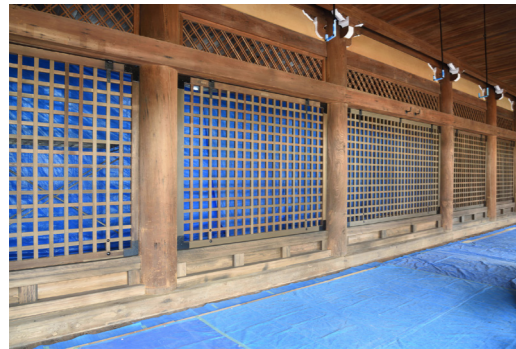
内陣外陣境部戸取付

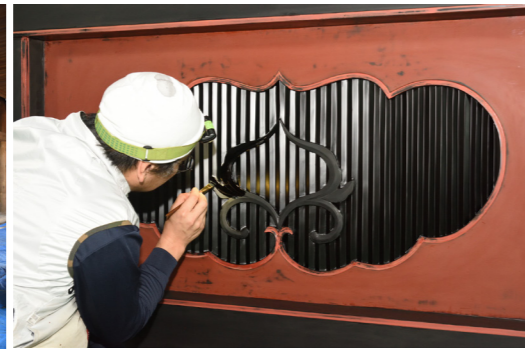
西脇壇黒漆上塗り

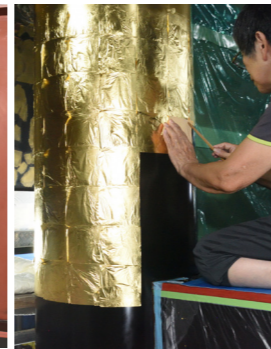
四天柱金箔押し

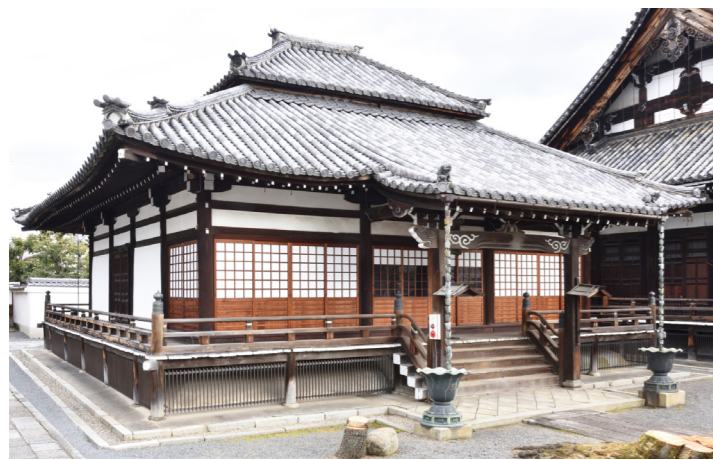
小屋梁の一部折損、屋根瓦の緩み、軒の垂下など根本修理が必要な状況です。令和5年度は素屋根を建設し、半解体修理に着手する予定です。

祖師堂 修理前 外観
