Iwashimizu-hachimangu shrine
いわしみずはちまングう
石清水八幡宮
せつしやとがのおしやほんでん
摂社狩尾社本殿

事業期間：令和3年11月～令和6年10月（予定）

摂社狩尾社本殿 重文

修理の内容

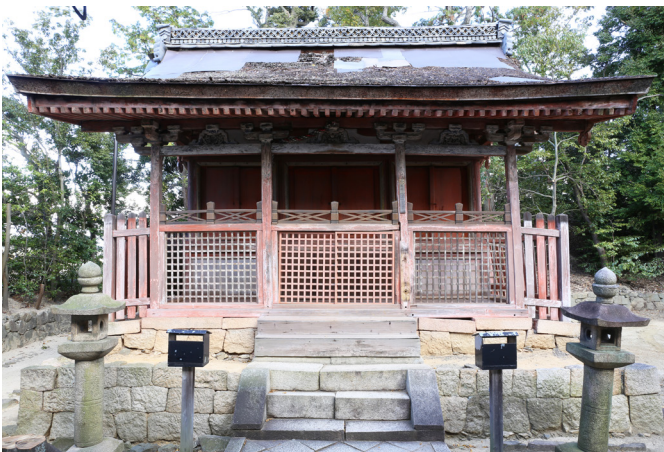
修理前は、基壇の石積みにも孕みや崩落が生じ、この影響で地盤面には不同

修理前 外観

沈下が、建物全体には著しい歪みが発生していました。また、屋根は随所で雨漏りを生じ、漆喰壁の一部は脱落、彩色や丹塗等については経年劣化による剥落が進行していました。

以上のような状況から、今回の修理では建物を解体するとともに、基壇の石積みまで解体した上で組み立て直すという根本的な修理を行っています。令和5年度は、木部を組み立て、檜皮葺の葺き直しを行います。

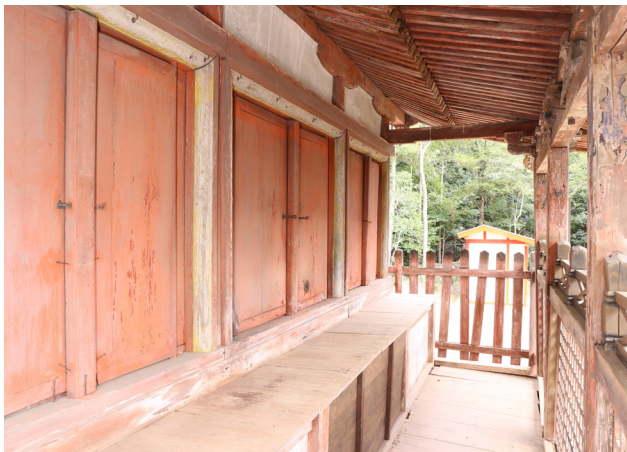
修理前 棚・浜床廻り

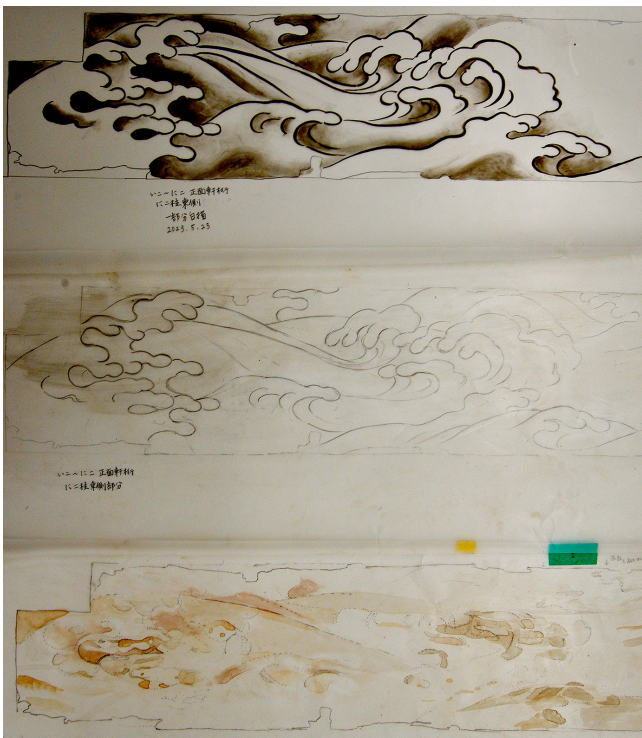
大部分に建立時より古い部材が使われていて、室町時代に建築されたほぼ同じ規模・形式の前身建物の部材を用いて建て直されていることがわかりました。また、塗装については、現状の丹塗の下から古い彩色の痕跡が見つかり、身舎柱の頂部や軒桁・舟肘木等に牡丹唐草や波等が描かれていた時代があることが判明しました。屋根については、かつてはこけら葺や木賊葺という薄い木の板で葺いていた時期があることが分かっています。

調査図面（軒桁、下より痕跡図・白描図・白黒の復原図）

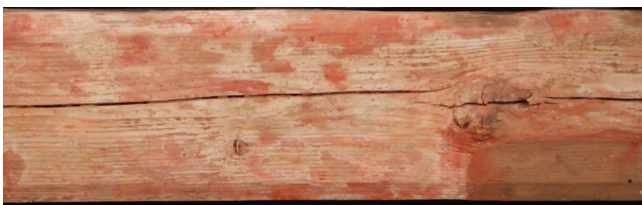
丹塗の下から見つかった波の絵の痕跡（庇桁）

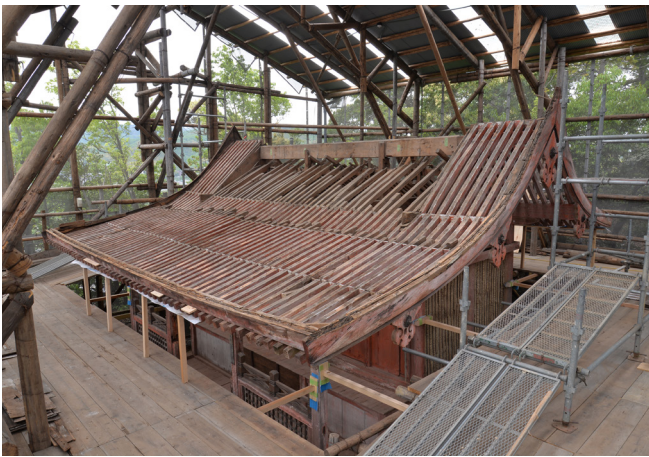
小屋組の解体

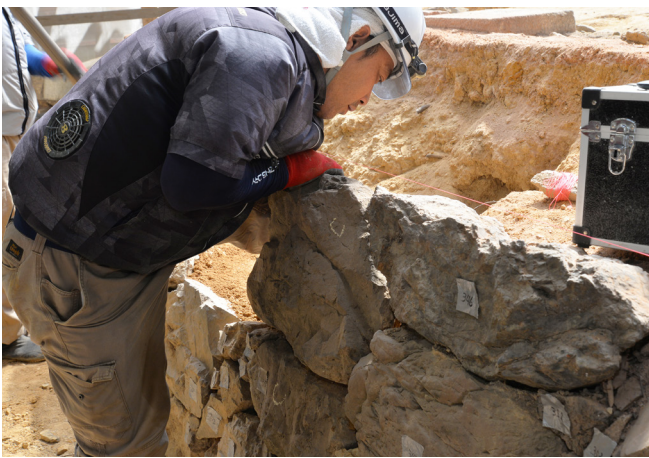
石積みの積み直しの様子

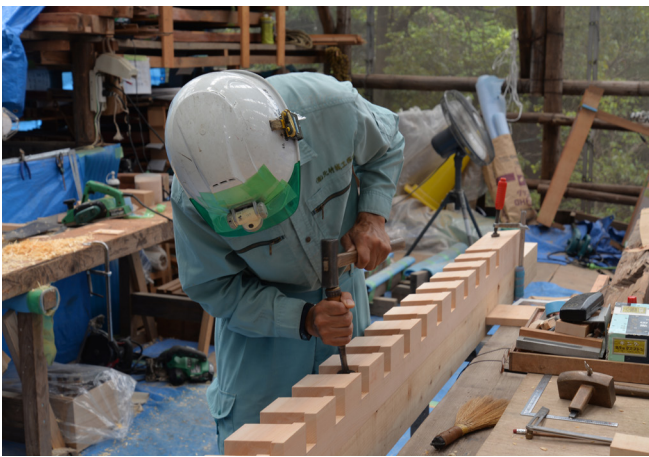
取替材（木負）の加工の様子

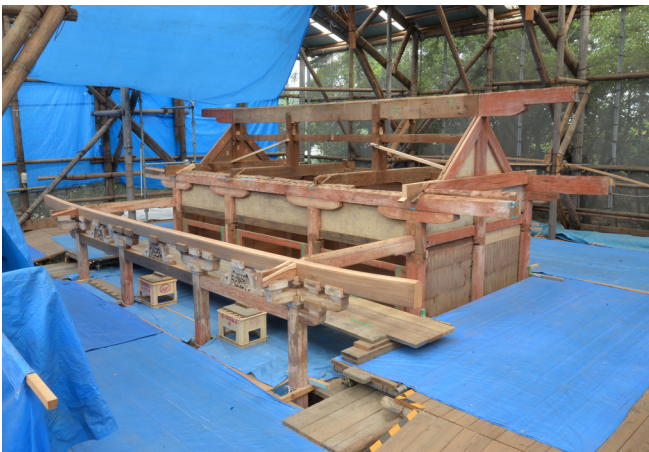
軒桁・棟木の組立
