Daitoku-ji Temple
大徳寺
方丈及び玄関ほか3棟

京都市北区
方丈 | 江戸時代 寛永12年(1635)
玄関・廊下・庫裏 附 廊下

方丈 国宝 《修理中》

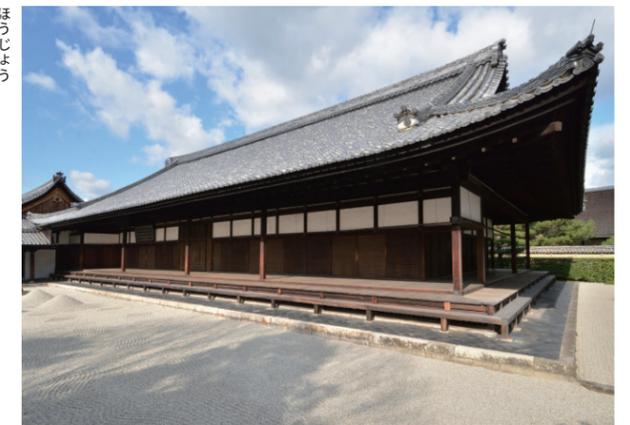
方丈 修理前 外観

前回の根本的な修理は昭和7年(1932)に行われました。今回は、約90年ぶりの半解体修理となります。主な破損状況は、建物全体の傾きで、

特に正面の柱が大きく傾斜していました。建立当初の屋根は檜皮葺であったと考えられますが、明治17年(1884)頃に棧瓦葺に改められ、長期にわたる瓦の荷重が軸部に影響を与えていました。修理では、屋根から順に解体し、柱の建て起こしと補強を行いました。棧瓦葺工事では屋根荷重を軽くするため、空葺工法を採用します。室内では床廻りに見られた腐朽箇所部分的な取替、壁の塗直しなどを行いました。解体した部材を補修して元の位置に戻し、組立を進めています。

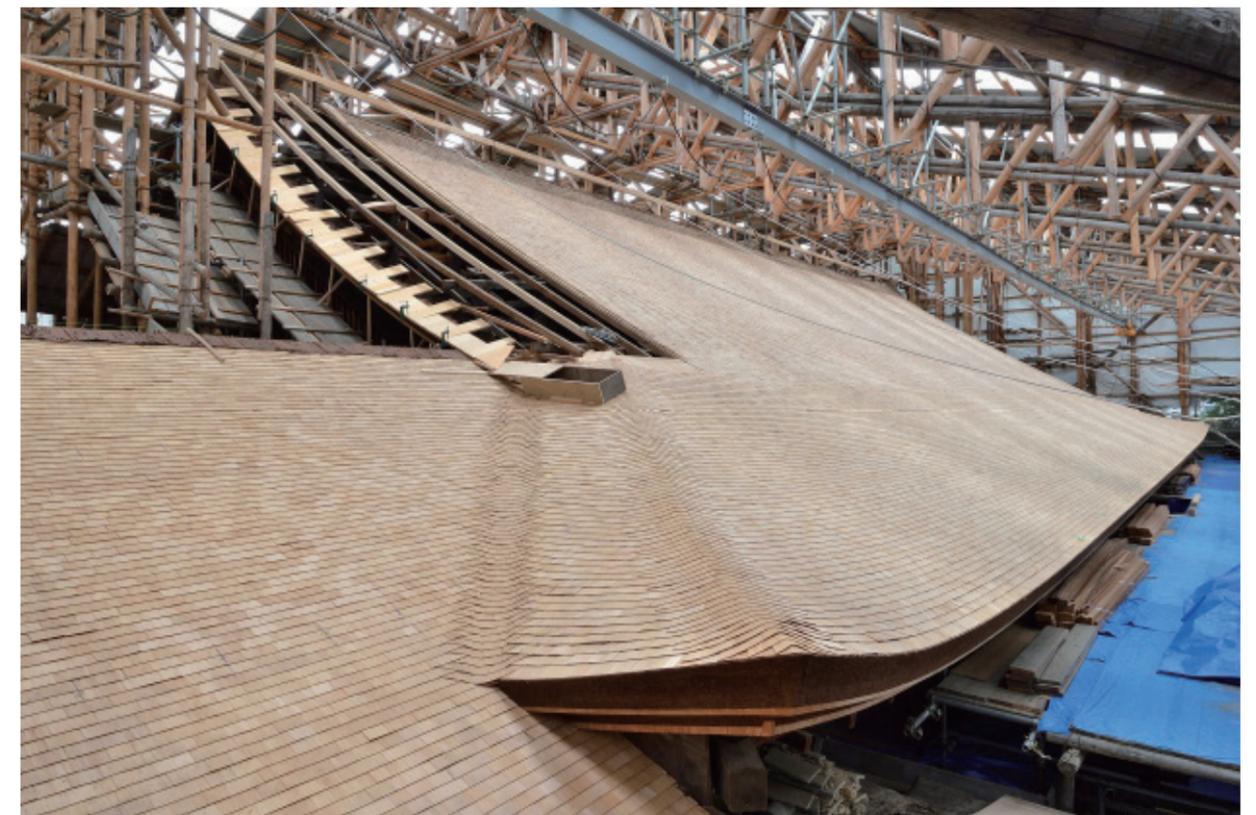
方丈 屋根の組立状況(土居葺完了)

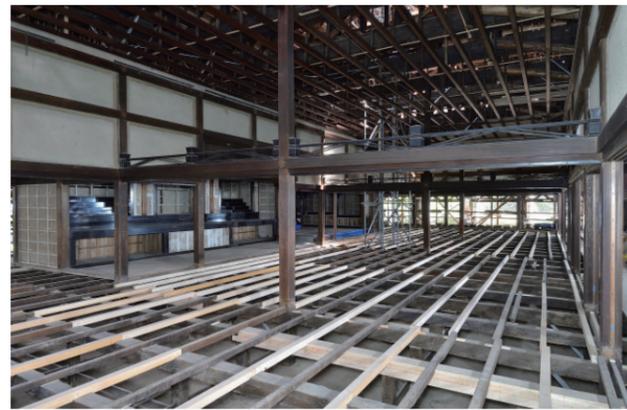
方丈 内部の組立状況

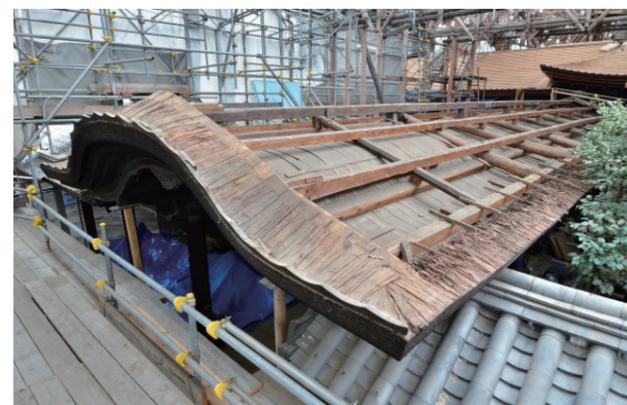
玄関 屋根の解体状況

庫裏附廊下は、棧瓦葺屋根に破損や劣化が見られることから、瓦の葺替を行います。玄関・廊下は建立当初の屋根が檜皮葺であったことが明らかとなったため、復原します。また、雨染みや経年劣化の見られる壁や木部も解体し、補修を行います。仏殿は葺土の流出による瓦のずれが見られたため、本屋の屋根葺替を行いました。また、亀裂が見られた漆喰壁は塗直しを行いました。今後は、堂内来迎壁後面の障壁画のクリーニングを行います。

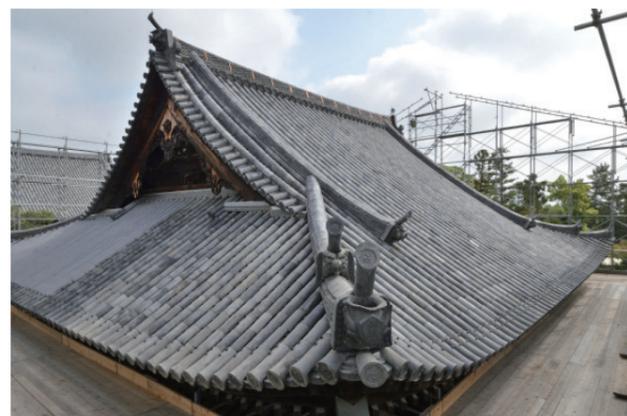
仏殿 屋根葺替完了の状況
