# Shinshuhonbyo-higashihongan-ji Temple 真宗本廟東本願寺

## 阿弥陀堂門ほか2棟

京都市下京区

事業期間：令和 3 年 9 月～令和 7 年 3 月（予定）

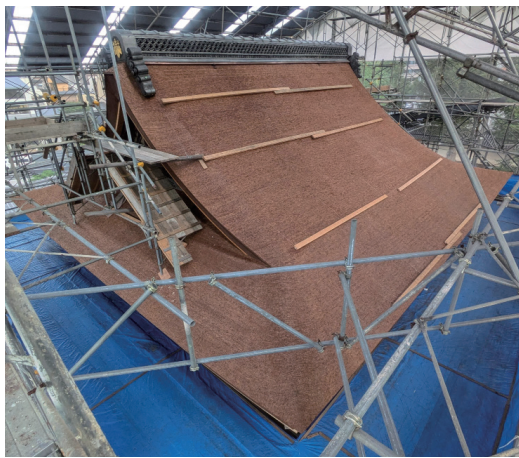
屋根葺替と部分修理を目的として着  
手し、令和 6 年 9 月に完了しました。  
檜皮葺は昭和 55 年（1980）以来の  
葺替となり、経年劣化から全体的に鉄  
板養生を施している状態でした。鬼瓦  
桐紋の金箔押し、切断されていた素棟  
木等の細かい納まりを復旧し、破損部

分の補修を経て檜皮を葺き上げまし  
た。鋳金具は建立後初めての補修で、  
痕跡及び調査結果に基づき表面の仕上  
げを行いました。

鐘楼 屋根全景

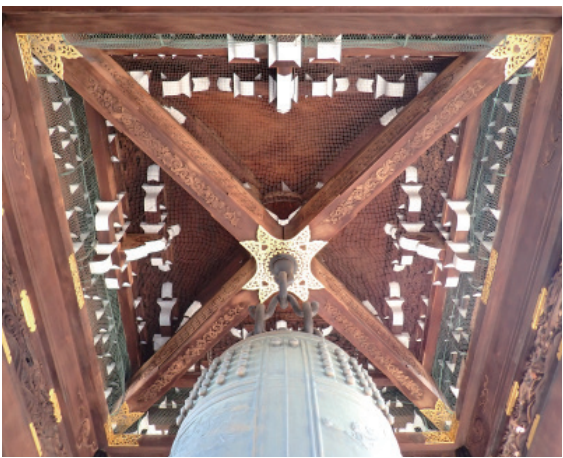
鐘楼 内部見上げ

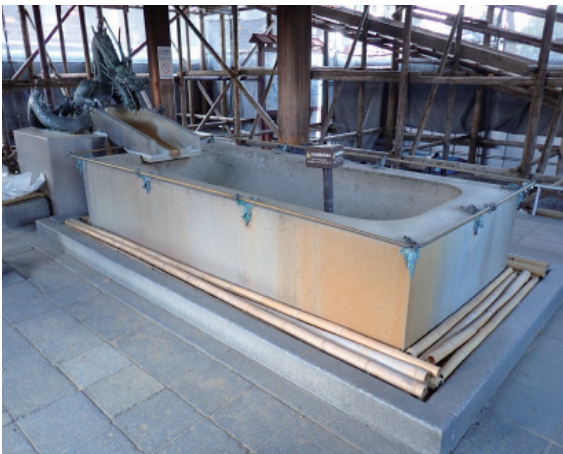
手水屋形 井戸と水盤

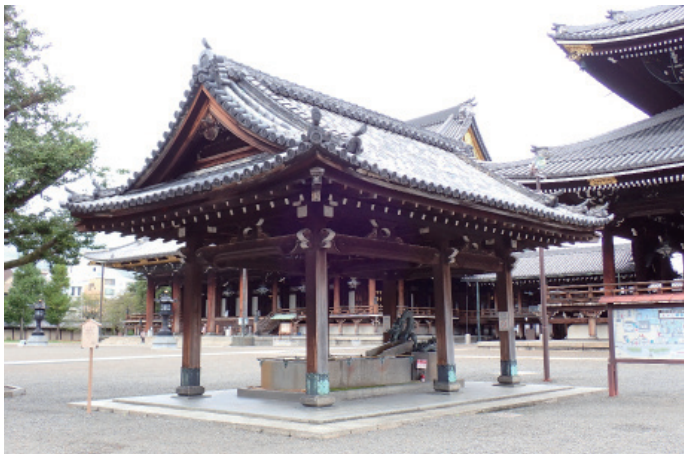
屋根葺替と部分修理を実施中です。  
屋根の本瓦葺は、建立後初めて全面的  
な葺替となります。経年劣化が著し  
い上、割れやずれで雨漏りが起こり、  
小屋裏や化粧の木部まで腐朽破損が見  
られました。軒の垂下も目視で確認で  
きるほどで、今回の修理により建物全  
体を健全な状態に戻し、併せて耐震補  
強も行います。

手水屋形 修理前 全景

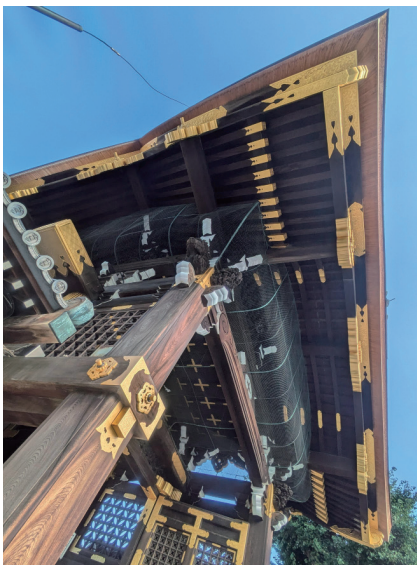
阿弥陀堂門 竣工 見上げ

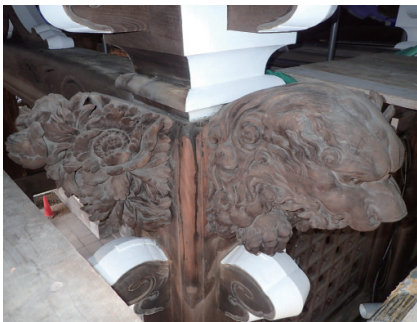
阿弥陀堂門 木鼻

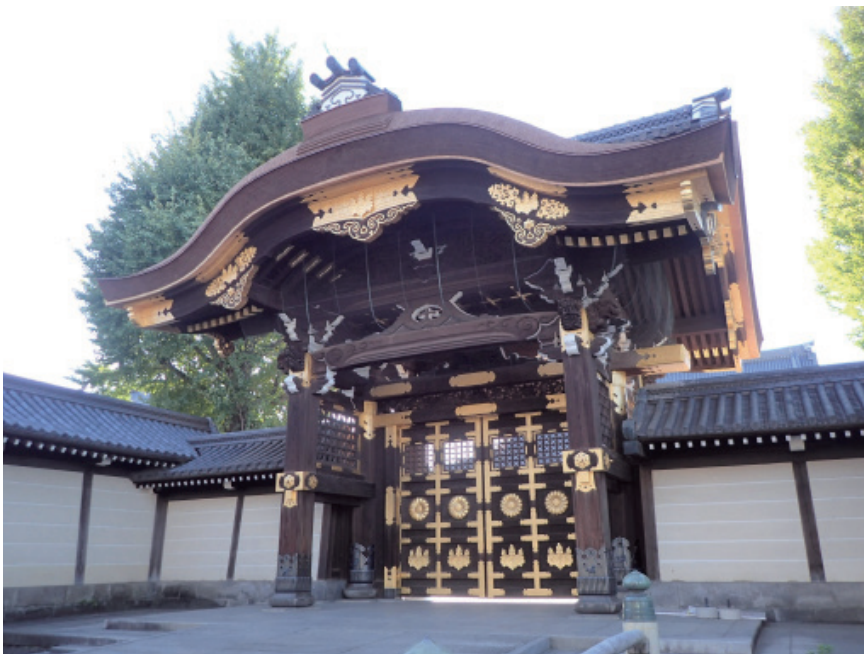
屋根葺替と部分修理を目的として着  
手し、令和 4 年 10 月に完了しました。  
檜皮葺は昭和 55 年（1980）以来の  
葺替となり、耐用年数を超えた経年劣  
化、雨漏りも各所で起こっていました。  
前回、変更された細かい納まりを  
復旧し、破損部分の補修を経て檜皮を  
葺き上げました。鋳金具は建立後初め  
ての補修となり、表面の仕上げが不明  
なほど緑青錆が付着している状態でし  
たが、丁寧に洗いをかけ金箔押し等で  
仕上げました。

阿弥陀堂門 竣工 東面全景
