危険箇所点検結果報告

令和5年度 危険箇所点検結果報告

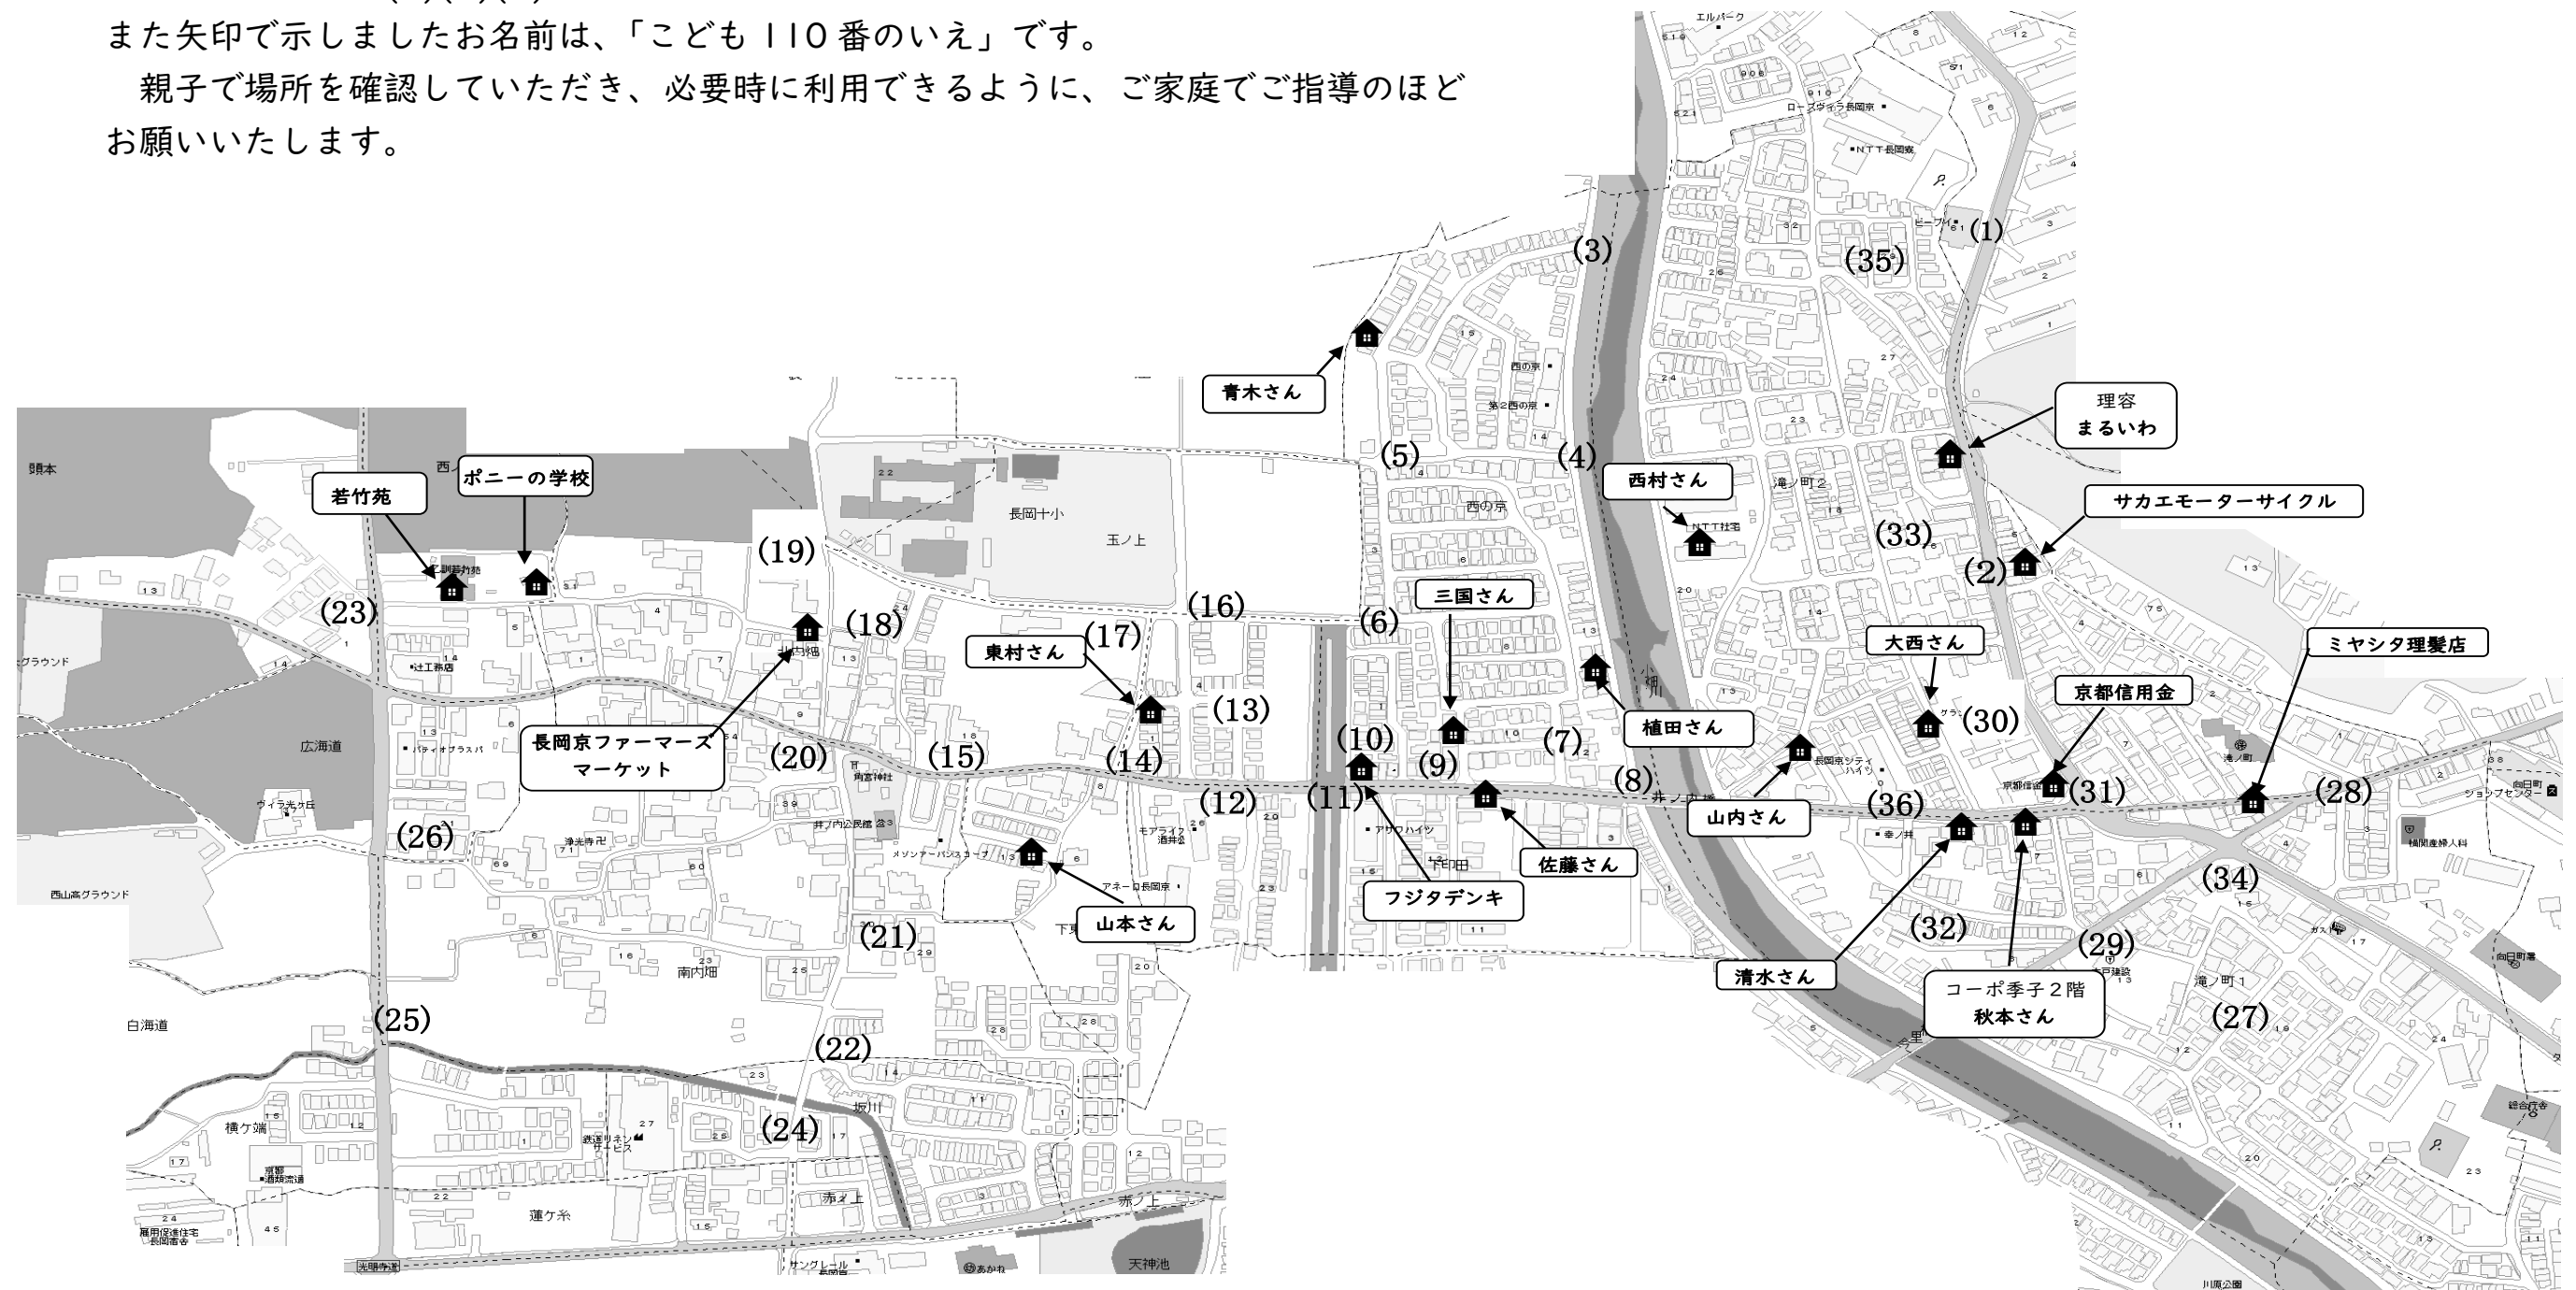
なお、地図上の(1)(2)(3)などの数字は、別紙に記載しましたとおり危険箇所の場所を表わしております。
また矢印で示しましたお名前は、「こども110番のいえ」です。

滝ノ町	
(1)	ビデオ店への出入りする車が多い。右左折の車が多く交通整理員は平日はほとんどいない。通学路利用の子供が少なく、通学路としての認識が低い。 電柱がなく巻きつける事が出来ないため、看板タイプの標識を青印箇所に加えてほしい。
(2)	バスや大型トラックが頻繁に通る交通量の多い道なので危険。 歩道はあるが狭いため、道路へのはみ出し防止の対策としてガードレールが必要。
西の京

(3)	川沿いは車、バイク、自転車の通行が多く、特に車のスピードが出ている事が多い。 路上駐車もあり、見通しが悪く危険。道幅が狭い箇所では車が歩行者側に寄せてくるので危険。
(4)	川沿いは車、バイク、自転車の通行が多く、車はスピードが出ている事が多い。 カーブミラーが見えにくく、夕方は西日が反射して全く見えない場合がある。 道幅が狭いため、曲がる車を待つ時も巻き込まれないよう注意が必要。 中の道から急に車が出てくることがあるので通行の際十分な注意が必要。

(5)	外環より小畑川沿いへ抜け道として住宅街へ入ってくる車が多く、減速せずに通り抜ける場合があり危険。交差点の表示(赤色)はあるが、車のスピードは速い。 坂道となっているため、自転車が勢いよく交差点へ下ってくることもあり、注意が必要。 掲示物の「学童多し注意」がボロボロである。
(6)	横断歩道を渡った西の京側の歩道が狭く、路上駐車があると見通しが悪い。 下校時は子供が桜公園側の路上駐車の車を避けなければならない、走行車と接触する危険があり、注意が必要。

(7)	どの方向からも車やバイク、自転車、人が多く通り、見通しも悪く危険。 朝、通学時学童の列が続く為、一時のことではあるが電柱の「通学路」の緑の目印以上に目立つものを設置してほしい。
井ノ内	
(8)	橋の幅が広がり通行しやすくなったが、スピードを出して走行する車、バイクが多く危険。 △の場所は道が細く坂道、本年度より川沿い南から集合場所(ITTO)へ来る新入生がいる為、巻き込み事故が心配。 西ノ京公園の東側が更地になっている。工事が開始されたら、工事車両などの路上駐車により見通しが悪くなることに注意が必要。

(9)	アサワ医院は現在閉院となり駐車車は特に見られなくなったが、下印田の信号により車がスピードを上げる傾向がある。 その為、歩道部分の最も内側を歩行する様、指導が必要。南側から西の京公園に渡る際も走行車との接触に注意が必要。南側から東 方向へ曲がる際も同様。(歩行時にカーブミラーの内側を通るなど、接触事故に注意する。)カーブミラーが小さく見づらい ため、学童が巻き込み事故にあう危険あり。

(10)	アサワ医院は現在閉院となり、路側帯へはみ出しているの駐車車は特に見られなくなったが、下印田の信号直前の為、安全確認と歩道の 最も内側を歩行する様、指導が必要。
(11)	アサワハイツから外環道路に曲がるコーナー付近が狭く、自転車と歩行者が離合することも困難。また左折車に巻き込まれる 危険も 有り。

(12)	交通量が多く、車もスピードを出しているの、かなり危険。 ミラーは東方向だけ設置済みだが、西方向からの車、自転車が見えにくい。 北西の電柱に「あぶない!とびだし」の幕が貼られているが、経年劣化しており見えづらいため新しい幕に張替えする必要有 り。
(13)	通学路にも関わらず注意の止まれや通学路などの標識なし。十字路で大変危険。 下校時は交通量も増えるため、早急に「通学路」「飛び出し注意」「スピード落とせ」などの看板が必要。

(14)	西方向へ行くほど道幅が狭くなり、カーブで見通しも悪い。 ミラーは設置されているが、「飛び出し注意」「スピード落とせ」などの標識なし。 スピードを出して走っている車も多い為、減速を促す標識が必要。
(15)	道路に「学童注意」の表示はあるが、危険な場所である。道がカーブ気味で歩道も狭く見通しが悪い。

(16)	ミラー、止まれの標識はあるが、通学路で子供の飛び出しが多く学校を出入りする車も多いため、「通学路」「飛び出し注意」 の標識が必要。
(17)	西側の石垣が飛び出しているため、通学路として通う子供達の死角になっている。 ミラーは設置されているが、標識が破れて見えないので改善が必要。

(18)	「あぶない!!とびだし」の標識はあるが、坂道の曲がり角のため、自転車で下の子供たちがスピードを出しすぎてしまう傾向 があり、走行車との出会い頭の接触しそうな場面が多々有り。「通学路」の標識が必要。
(19)	駐車場があり、道幅が一定でなく、急な坂道と鋭角な曲がり角の為危険な要素が多い。 「飛び出し注意」の標識が必要。

(20)	電柱に「学童多し注意」と取り付けられているが、見通しが悪いので引き続き注意したい。 電柱に取り付けてあった「交差点注意」はなくなったままなので、再度つけてほしい。
(21)	ミラー、停止線なし。子供の飛び出しの可能性があり危険。
(22)	注意喚起の看板・ミラーの設置あり。 曲がり角に駐車場があり、視界が悪く見えにくいので注意が必要である。

(23)	信号はあるが、道幅が広く交通量も多いため、横断時注意が必要。 コンベニアが斜め前にあり、車の出入りが激しい。 大型トラック、工事車両等の利用も多く、混雑時は路上駐車の車両もある為注意が必要。
(24)	通学路、スピード注意の表示はあるがミラーがないので飛び出しの可能性があり危険。
(25)	信号はあるが、交通量が多くスピードが出ている車が多いので横断時注意が必要。

(26)	信号はあるが、交通量が多くスピードが出ている車が多いので横断時注意が必要。
滝ノ町	
(27)	杉本モーターズから急な下り坂になっており、自転車やバイクのスピードが早く危険。 特に朝は抜け道に使っている走行車もあり危険。
(28)	一方通行の道路ですが合流点の交通量が多くて危険。 すぐ先の四つ角も見通しが悪く、出会い頭で走行車との接触の危険性あり。 また路上駐車も多く、歩道を通れず車道を歩かなければならぬので走行車と接触の危険がある。自転車も多い。 208号線の方は一時停止線が新たに引かれたが、そのために209号線を走行する車がスピードを落とさない事が多 くなったため危険である。

(29)	更地は定期的に手入れがされているようだが、まだ雑草がのびていることも多く、視界が悪い。 更地横の月極駐車場の柵の一部に錆びた有刺鉄線が出ている箇所がある。 道幅が狭いのに、車、自転車の交通量が多い。 今里橋からの下り坂で自転車などのスピードも出やすい。
(30)	井ノ内橋からくる車、自転車が青信号の時にスピードを出して走行してくることがある。 歩道がない場所があり注意が必要。

(31)	交通量が多い上に、交差点の為危険である。 通行の際は青信号でも十分な注意が必要である。 特に朝は信号が赤になっても走行してくる車があり危険である。また、自転車は歩行者用信号ではなく、車の方の信号で 走行しているため、曲がってくる自転車はスピードも落とさず突っ込んでくるので交差点の横断は注意が必要。

(32)	はっぴいバスやスイミングバスの巡回コースになっており、また抜け道としてスピードを出す車も多い。 公園前なので、子供との出会い頭の事故が心配。電柱に設置されている注意喚起の通学路標識は電柱標識板が上から重なっ ていて、ほとんど隠れてしまっている。また、公園前から東にある電柱も同様。
(33)	下校時になると車、自転車、バイクの通行が多くなる。道幅が狭く直線のため、スピードを出す車がある。 抜け道として使われるので時間帯により交通量が増え危険。T字路にミラーの設置が必要。

(34)	交通量が多く、大型トラックが多くてスピードも速く危険。 西向日駅へ向かう自転車や歩行者も朝は多め。歩道があるが急に狭くなり自転車が歩道に入って危険。 葬儀場(いまそう長岡京会館)ができた東角に雑草が生えており、南から来る自転車等が見えづらい。
(35)	事故が多いエリアの為、朝の登校班は分散させ路地に沿って並ぶように工夫している。 下校時間は不特定多数の車やバイクが通る為、車が通り過ぎるまで学童が待っている様子が頻繁にみられる。 通学路の標識が車から見えにくいので、位置の変更とその他2つ劣化しているものの交換をしてほしい。

(36)	幸ノ井マンション東側の駐車禁止場所によく車が駐車しており視界が悪く通行に危険を生じる。 駐車禁止の標識がずっと花壇に埋もれたままなので、目立つように改善して欲しい。 マンションと民家の間にある駐車禁止の標識が破損しており注意喚起の意味が無いので早急に修繕して欲しい。 井ノ内橋から下り坂で車、バイク、自転車などのスピードがでやすいので危険。
