その他の保存修理現場

Jishu-Jinja shrine 地主神社 本殿及び拝殿

本殿及び拝殿 重文 《修理中》

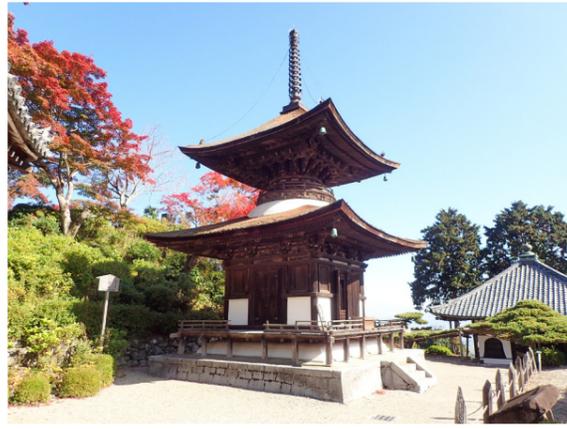
善峰寺多宝塔 修理前 外観

① 善峰寺 多宝塔 重文
 京都市西京区 〈屋根葺替・部分修理〉 | 元和7年(1621)
 善峰寺は長元3年(1030)に創立の天台宗寺院で、京都市西南部の山腹に位置します。現在の伽藍は、大部分が元禄年間に徳川綱吉と母桂昌院の援助によって再建されたものですが、多宝塔は棟札により、元和7年(1621)に建立されています。今回の多宝塔修理では、耐用年数を迎えた檜皮葺屋根の葺替を中心に、部分修理も実施しています。

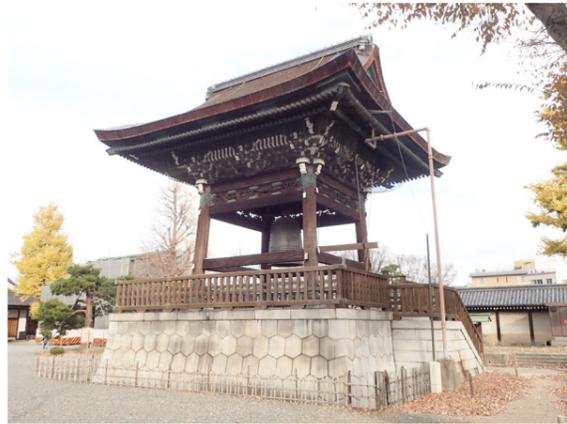
東本願寺鐘楼 修理前 外観

② 真宗本廟東本願寺 阿弥陀堂門ほか2棟
 京都市下京区 〈屋根葺替・部分修理〉
 阿弥陀堂門 重文 明治44年(1911)
 鐘楼 重文 明治27年(1894)
 手水屋形 重文 明治28年(1895)
 真宗本廟東本願寺は、真宗大谷派の本山寺院で、京都市下京区の烏丸通に東面して境内を構えています。現在の伽藍は元治元年(1864)の大火後、明治期を中心に整えられました。今回の鐘楼修理では、耐用年数を迎えた檜皮葺屋根の葺替を中心に、銹金具の補修も実施しています。

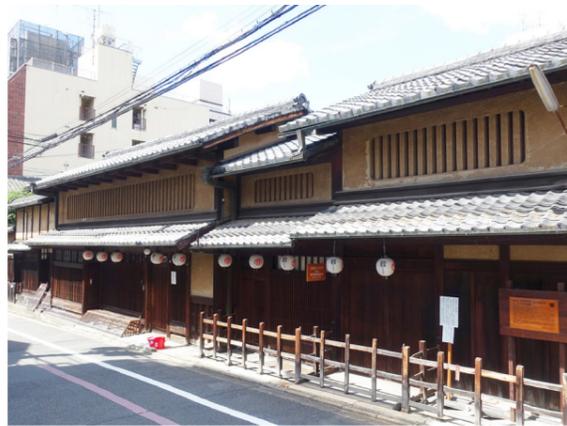
杉本家住宅 修理前 外観

③ 杉本家住宅 主屋及び附高塀 重文
 京都市下京区 〈屋根葺替・部分修理〉
 明治3年(1870)
 四條烏丸の南西方向に所在し、綾小路通に面して広い屋敷地を占める町家です。現在の主屋は、元治元年(1864)の大火後に再建されたもので、市内でも規模の大きな町家建築となります。主屋・附高塀とも、棧瓦葺の屋根や土壁・板壁面の破損が進んでいたことから、今回は屋根の葺替と木部補修、土壁の修理などを行うとともに、耐震補強工事をあわせて行います。

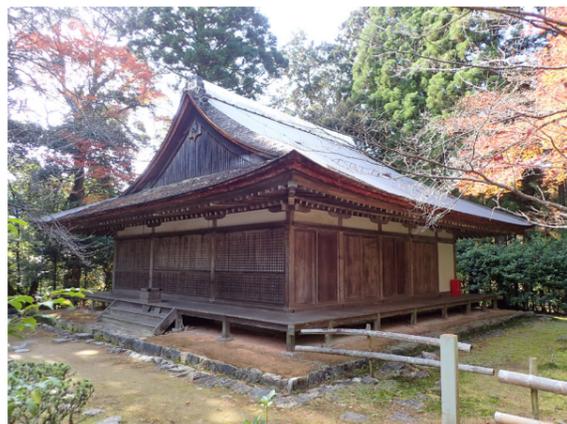
神護寺大師堂 修理前 外観

④ 神護寺 大師堂 重文
 京都市右京区 〈屋根葺替・部分修理〉
 桃山時代
 神護寺は、清滝川の西北にそびえる高雄山の山腹に位置し、高野山真言宗遺跡本山で薬師如来を本尊とします。わけのきよまる和氣清麻呂の子息が最澄、空海を相次いで招請した歴史を持ち、一時衰退の時期も経て桃山期に大師堂の建立、近世以降に諸堂が整えられました。今回の大師堂修理では、耐用年数を迎えたこけら葺屋根の葺替を中心に、部分修理も実施しています。

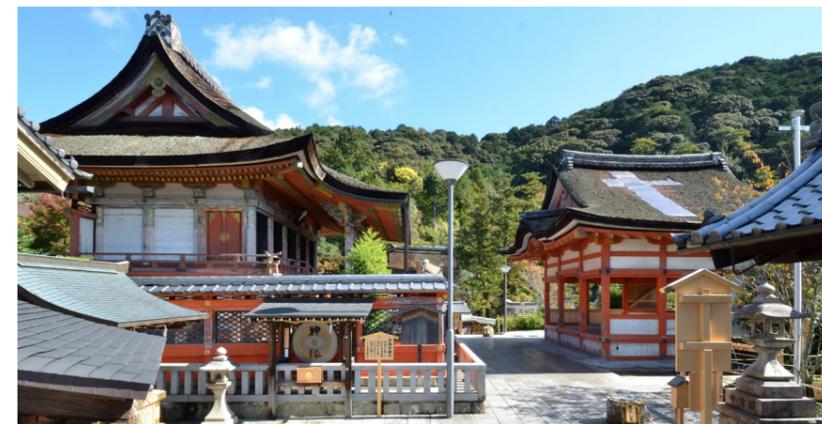
本殿及び拝殿 修理前 外観

前回の屋根葺替から46年が経過し、檜皮葺が耐用年数に達していました。また、同時期に塗り直された彩色や塗装に剥落がみられたことから、今回はそれらの修理を行っています。あわせて、耐震補強工事を実施します。
