くにきゅうせき  
史跡 恭仁宮跡 第100次発掘調査成果

ちょうどういん  
朝堂院区画の北西隅を検出し区画の北辺が確定

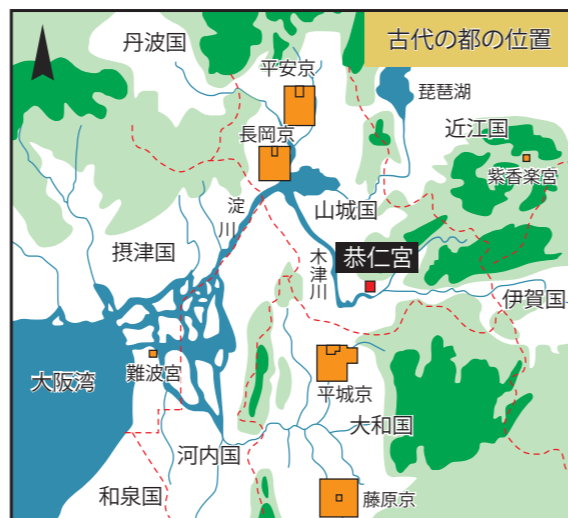
第5図 古代の都の位置、『続日本紀』にみる聖武天皇の動き

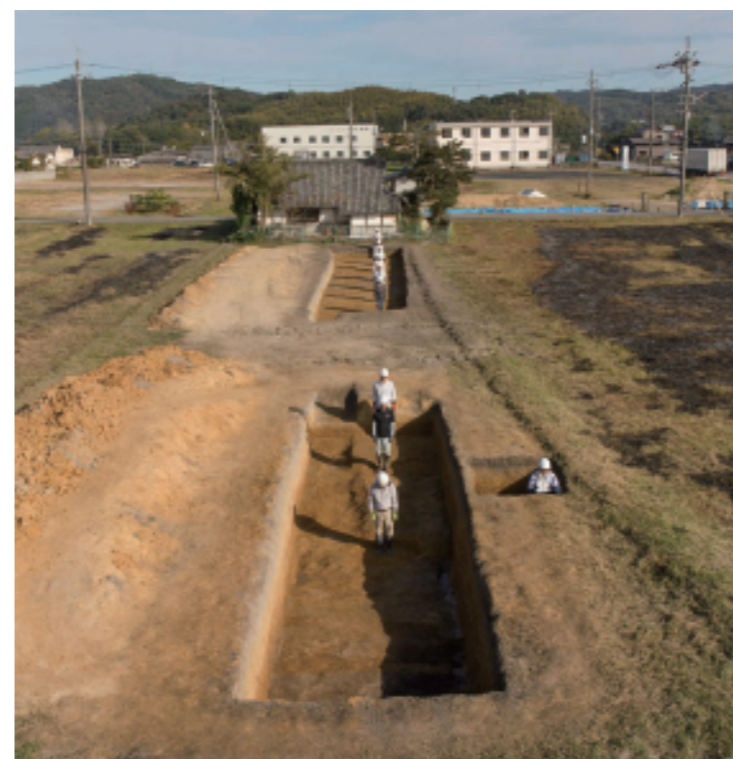
第1図 遺構検出状況(西から)と掘立柱塀復元イメージ図

朝堂院区画の北西隅想定地に設定した調査区です。分厚い砂層を除去すると、ほぼ想定どおりの位置から北西隅の柱穴を検出しました。また、調査区の南側を拡張したところ、北西隅柱の南側の柱穴を検出しました。これらは区画施設の掘立柱塼を構成する柱列になります。また、北西隅の柱穴付近は朝堂院北辺の中で最も低く、雨水などを排水する溝105を設けています。溝105からは、恭仁宮造営時の可能性の高い加工痕跡のある木材片が多数出土しています。
