くにきゅうせき
史跡 恭仁宮跡 第101次発掘調査成果

ちょうどういん
朝堂院区画の南東隅を検出し区画の規模が確定

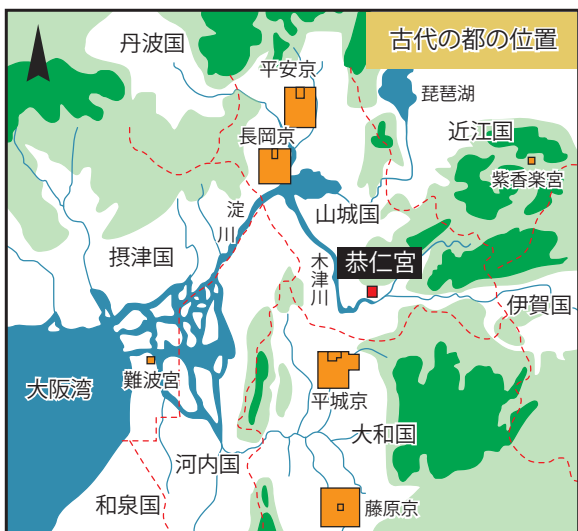
第4図 古代の都の位置、『続日本紀』にみる聖武天皇の動き
