くにきゅうせき
史跡 恭仁宮跡（山城国分寺跡）
令和3年度の発掘調査成果（第102次調査）

令和3年度の発掘調査成果

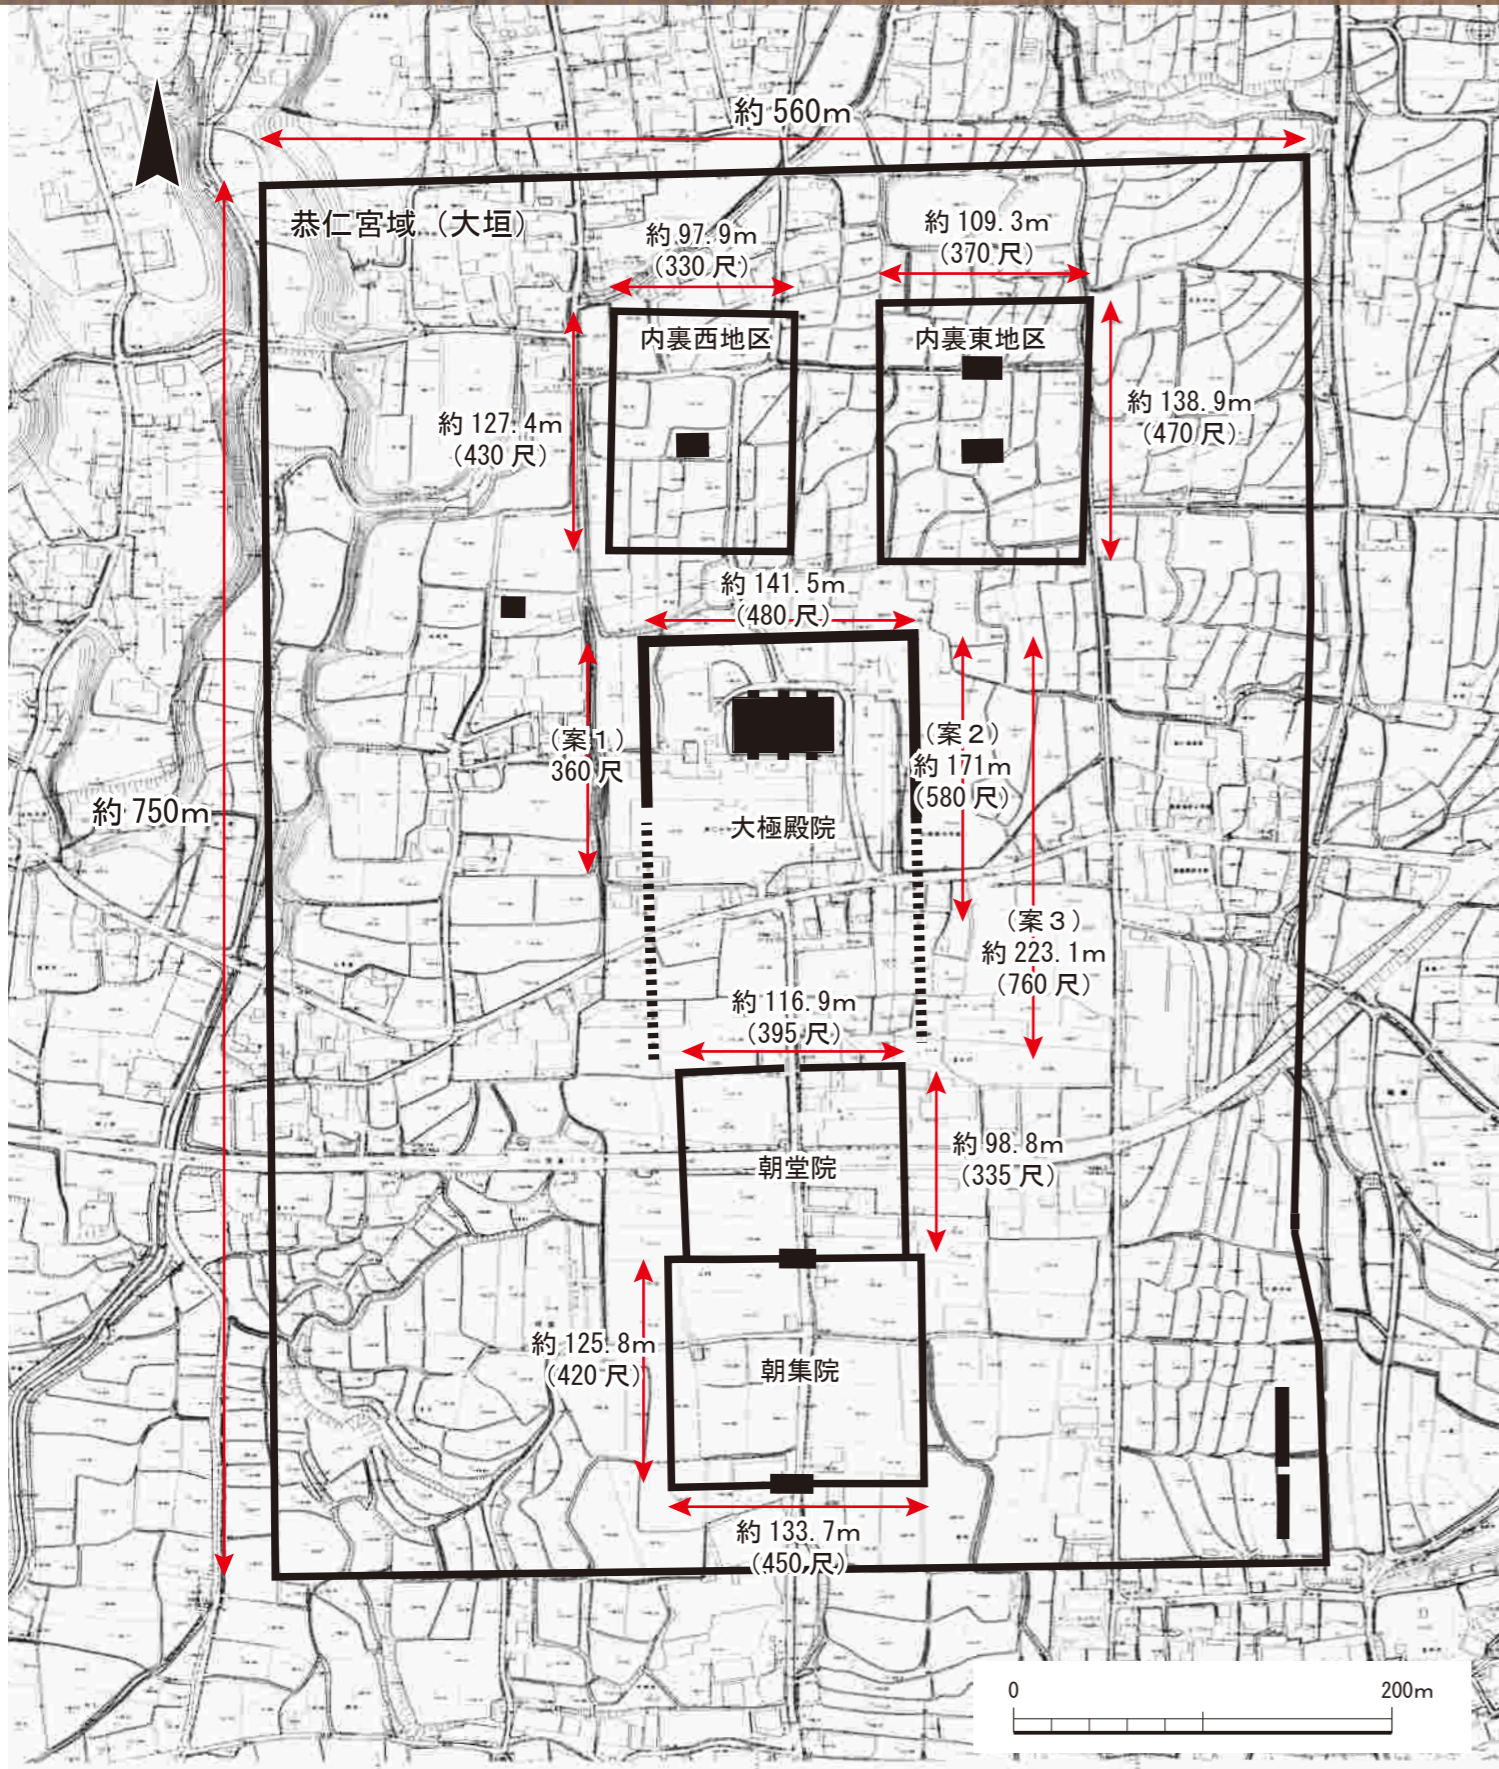
図6 恭仁宮の復元案

昭和48年度から続く発掘調査によって、恭仁宮や山城国分寺の姿が次第にわかりつつあります。恭仁宮の範囲は東西約560m、南北約750mの規模で、「大垣」と呼ばれる大規模な築地塀に囲まれていました。宮内の施設の区画も、第6図のように明らかになりました。

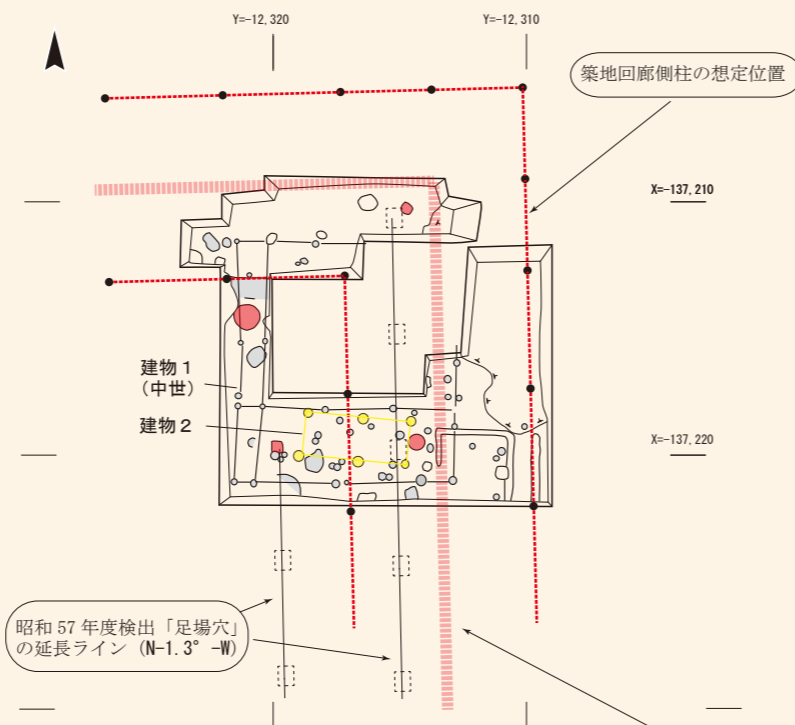
図2 北調査区の遺構配置 (1 / 300)

だいごくでんいん かいろう
大極殿院の回廊の北東の隅が想定されている位置に設定した調査区です。

回廊そのものは検出できませんでしたが、回廊を造った際の工事の痕跡とみられる「足場穴」が見つかりました。同じような痕跡は昭和57年度の調査でも見つかっていて、今回の調査区はその約100m北側に当たります。

また、15世紀後半の掘立柱建物も見つかりました。山城国分寺がなくなった後もこの場所で人びとが生活していたことがわかる貴重な事例となりました。

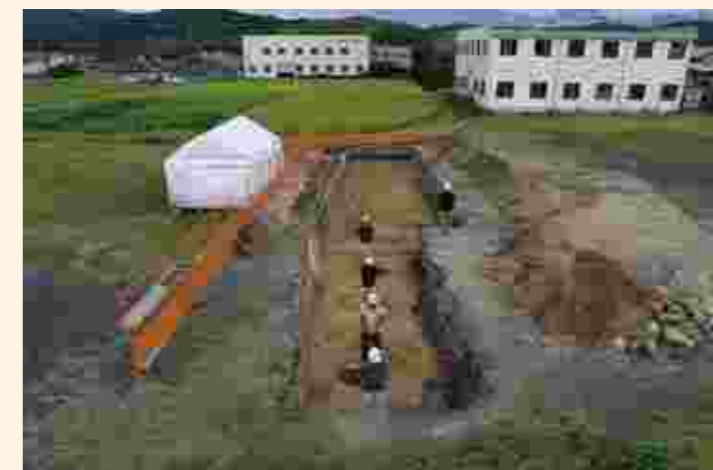
写真1 南調査区掘立柱塀 (西から撮影)

朝堂院の掘立柱塀は、今回の調査区で西に曲がるのが明らかとなり、朝堂院の規模が確定しました。一方、大極殿院の回廊の痕跡は見つかりませんでした。大極殿院の回廊は、地表面に痕跡が残りにくい築地回廊という構造であったことが分かっています。恭仁宮では、掘立柱塀に築地回廊が取り付く特殊な構造であった可能性が高まりました。

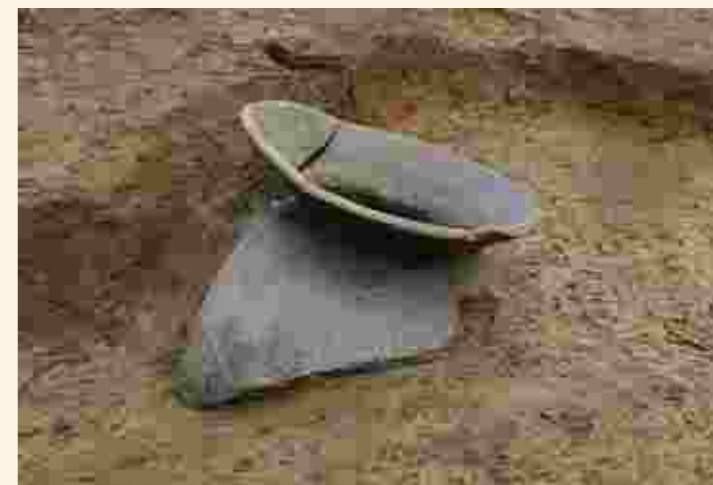
写真2 ゴミ捨て穴に捨てられた須恵器の壺 (北から撮影)
