# 平成 29 年度恭仁宮跡発掘調査（第 97 次）現地説明会資料

京都府教育委員会 平成 29 年 12 月 9 日

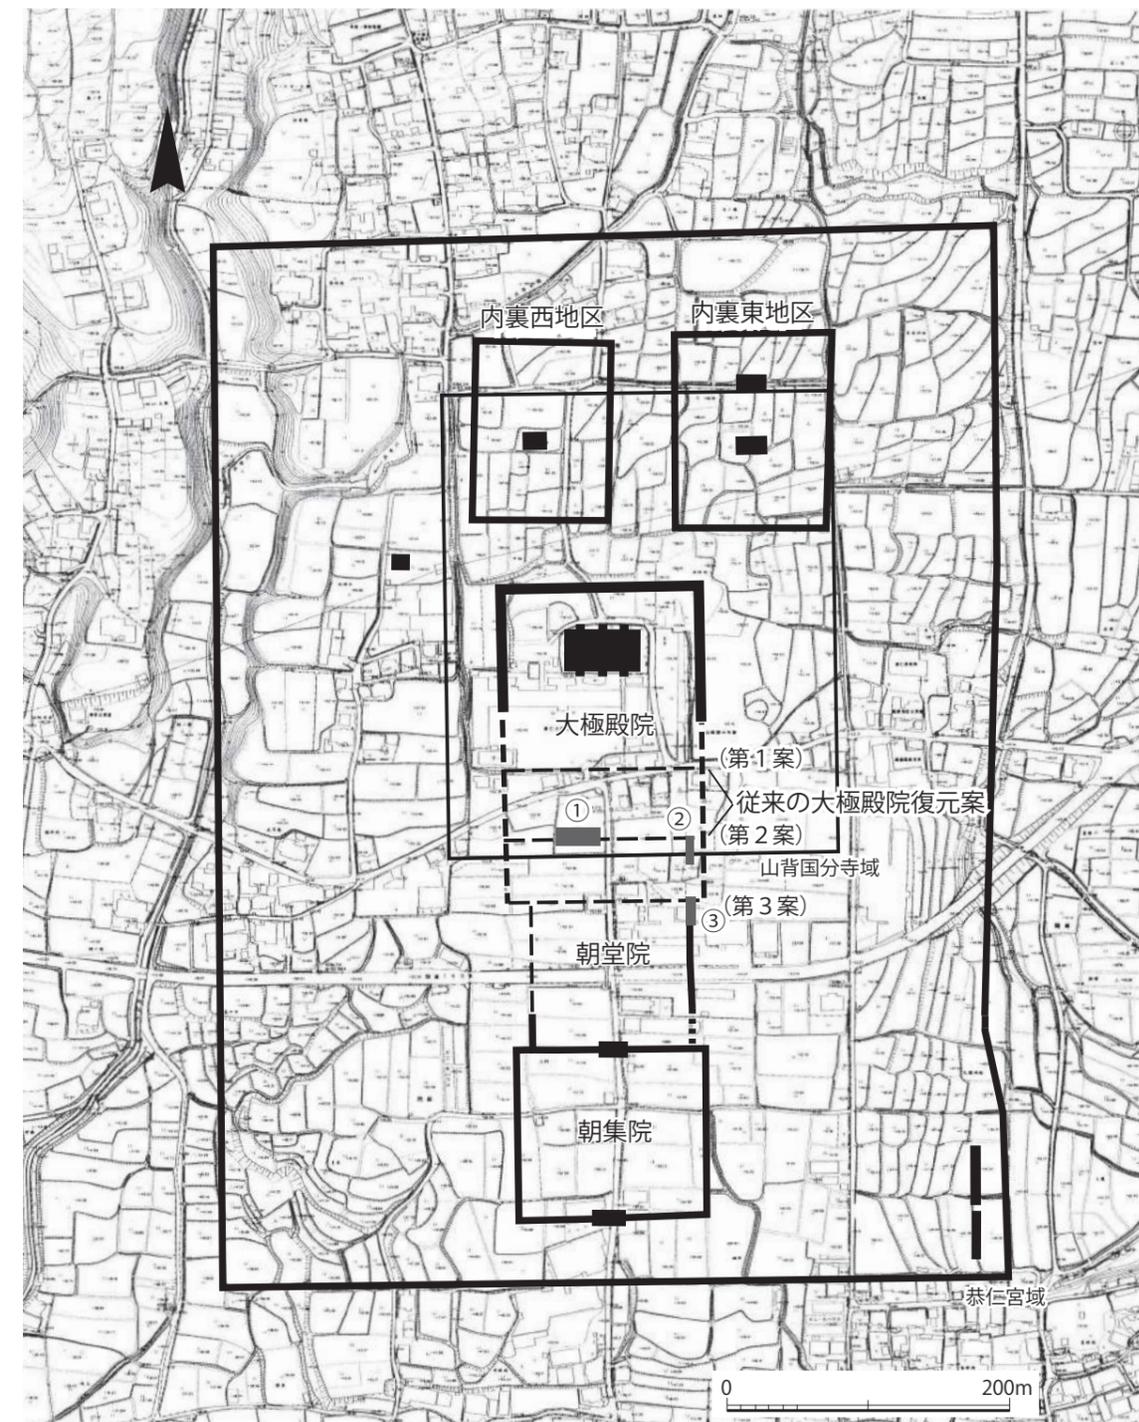
第 1 図 恭仁宮跡全体図及びトレンチ配置図

昭和 48 年度以降、京都府教育委員会や加茂町（現木津川市）教育委員会が毎年実施している発掘調査によって、宮の範囲、大極殿や内裏などの宮内の主要な施設が見つかり、実体が少しずつ分かってきました（第 1 図）。

宮中心部の大極殿院の南限は、長年にわたる調査でも確定しておらず、恭仁宮跡の実態を解明する上で課題となっていますが、これまで 2 つの復元案（第 1 図）が提示されています。第 1 案は、南から北に上る地形の高低差から、大極殿の南に隣接する恭仁小学校正門付近を南限とする案で、大極殿院の規模は東西約 145 m (480 尺)、南北約 106 m (360 尺) に復元されます。第 2 案は、近年の発掘調査で、大極殿院南面回廊の可能性のある遺構が、第 1 案よりも南で検出されたことから提示された案で、規模は東西約 145 m (480 尺)、南北約 170 m (580 尺) に復元されます。

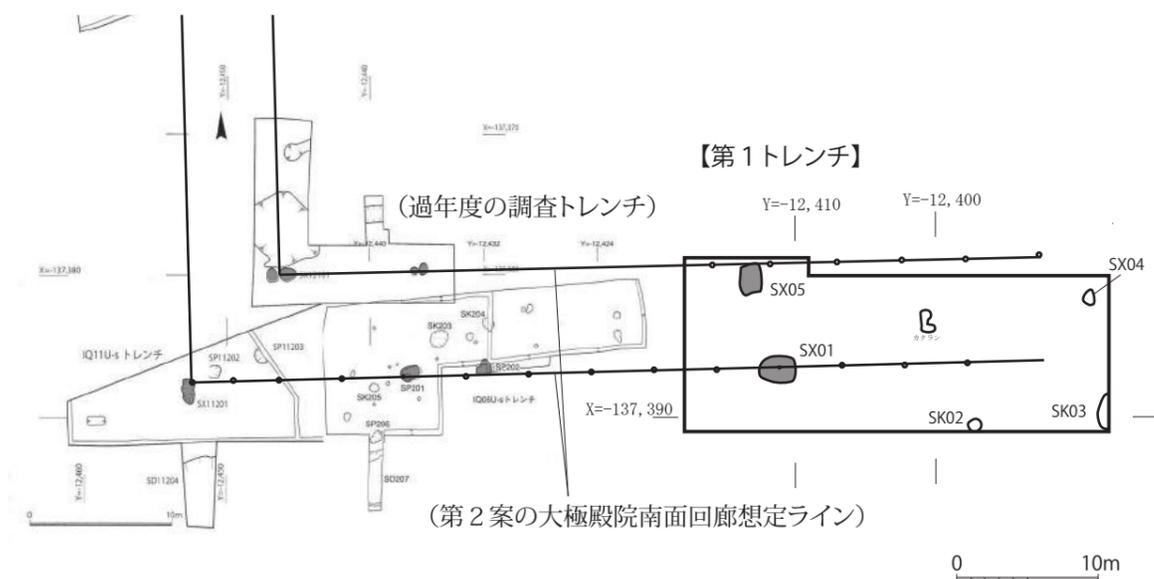
第2図 第1トレンチ平面図

第 1 トレンチは、宮の主軸から西よりの地点に設定しました。性格不明遺構 S X 01・05 が、大極殿院南面回廊の想定位置で検出されました（第 2 図）が、遺構埋土が上層に堆積する中世の遺物包含層と良く似ることから、恭仁宮の遺構の可能性は低いと判断されます。

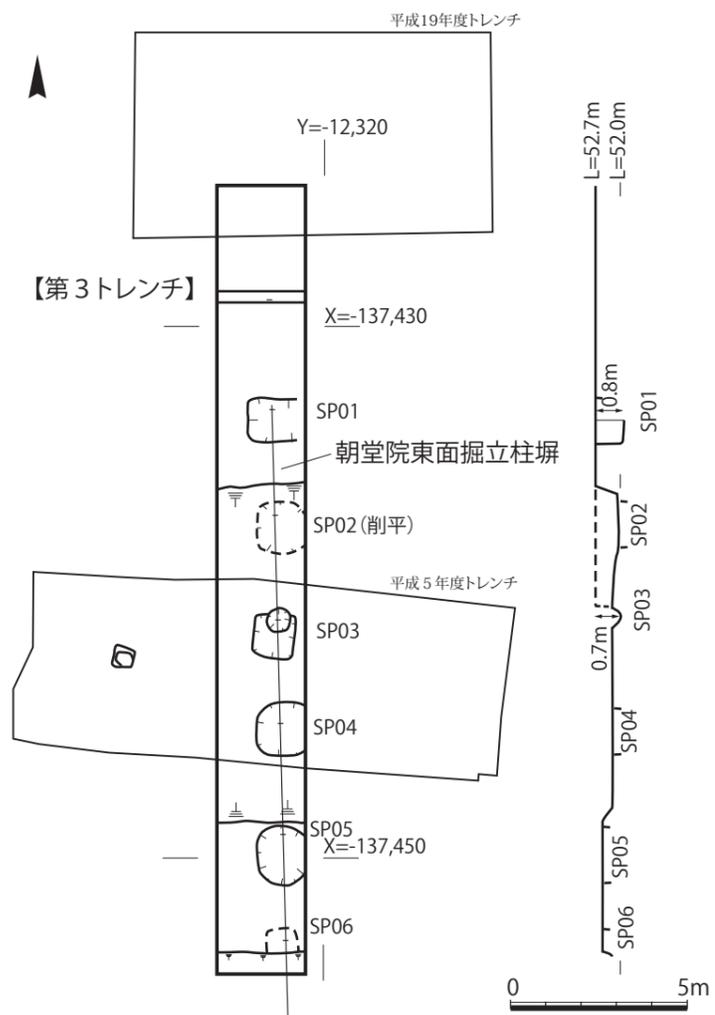
第3図 第3トレンチ平面・立面略測図

第 3 トレンチは、第 2 トレンチから約 40 m 南に設定しました。トレンチの中央部東よりで、約 3 m (10 尺) 間隔で南北に並ぶ一列の柱穴列を検出しました（第 3 図 S P 01 ~ 06）。朝堂院東面掘立柱塀と考えられます。そして、柱穴 S P 01 から北では、柱穴が確認されませんでした。したがって、S P 01 が朝堂院北端の柱穴で、大極殿院南面回廊もこの付近である可能性があります。大極殿院南面回廊は礎石の上に据えられており、掘立柱塀と比べると削平により遺構が残りにくいため（第 4 図）、第 3 トレンチでは検出されなかった可能性が考えられます。

第 3 トレンチでは朝堂院北端と考えられる柱穴を確認することができました。朝堂院の規模は東西約 115 m (390 尺) であることはわかっていますので、今回の調査成果から、南北約 103 m (350 尺) になる可能性が高いと判断されます。大極殿院南面回廊は朝堂院北端に接していますので、大極殿院南面回廊が第 3 トレンチ付近に位置する第 3 案を提示することができます（第 5 図）。

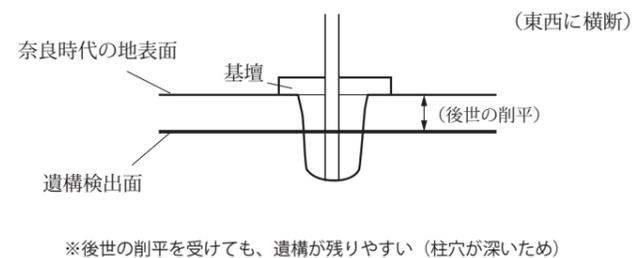
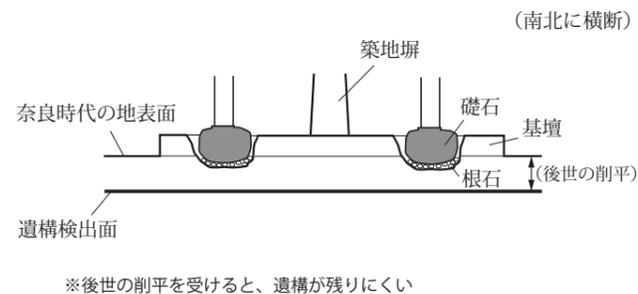
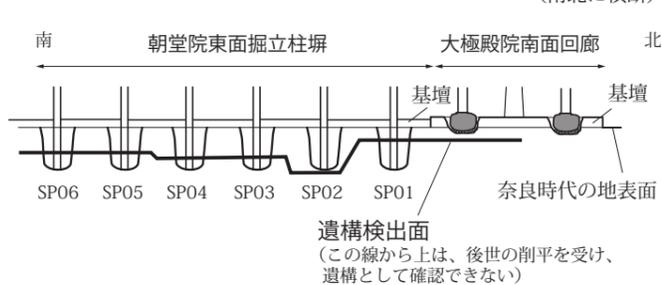
第4図 第3トレンチ 朝堂院掘立柱塼・大極殿院回廊遺構復元模式図

朝堂院東面掘立柱塼 (復元模式図)

大極殿院南面回廊 (復元模式図)

第3トレンチ全体の復元案

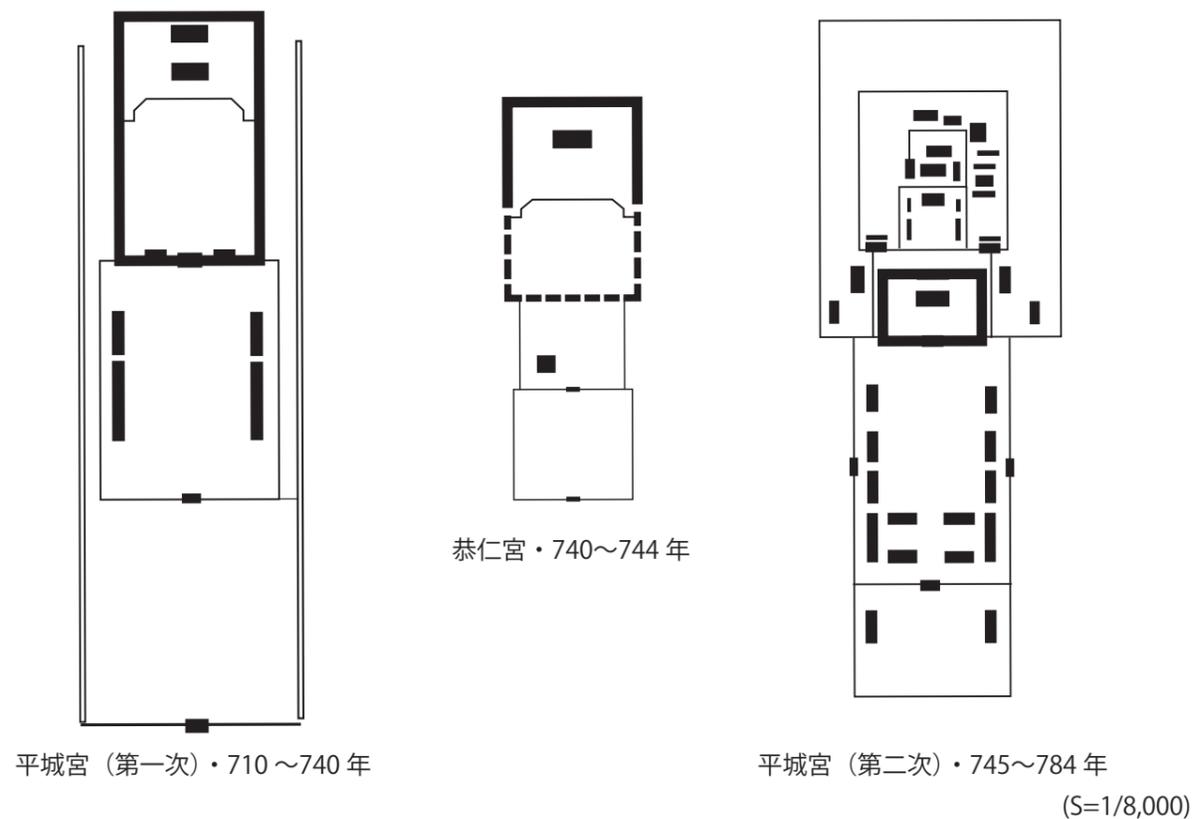
第6図 恭仁宮大極殿院と平城宮 (第一・二次) 大極殿院の比較

第 3 案の大極殿院の規模は、東西約 145 m (480 尺)、南北約 215 m (720 尺) に復元され、平城宮（第一次）大極殿院と同様の、南北に長い形態となります（第 6 図）。また、現在の恭仁小学校の南か

ら北に上る高低差は、大極殿院の中の高低差を反映した可能性があります。同様の高低差は平城宮（第一次）大極殿院にも存在し、「龍尾壇」と呼称されています。
