Daitoku-ji Temple
だいとくじ
大徳寺
ほうじょう げんかん
方丈及び玄関ほか3棟

方丈 国宝 《修理中》

げんかん 国宝 / 廊下・庫裏 重文 《修理中》
附 廊下・仏殿

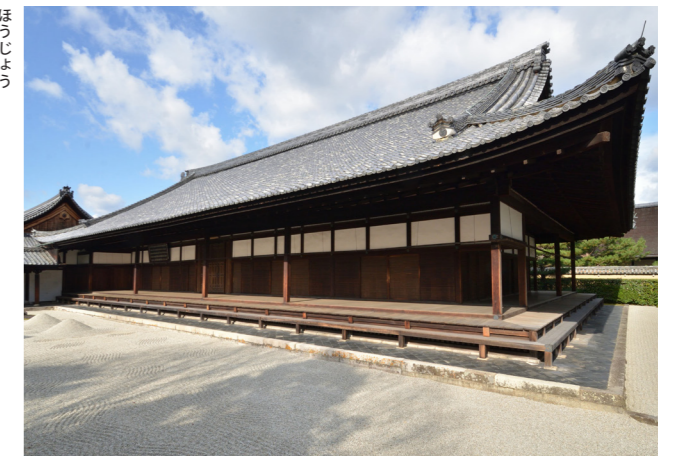
方丈 修理前 外観

と考えられますが、明治17年(1884)頃に棧瓦葺に改められました。修理前は長期にわたる瓦の荷重により建物全体が傾き、特に正面の柱が大きく傾斜していました。また軒桁が柱から落ちかけている危険な箇所もありました。修理では正面の軒桁を解体し、柱の建て起こしを行いました。令和5年度からは、小屋組を組み立て、柱が再び倒れないようにする対策と耐震補強を併せて行います。その他に、雨漏りや虫害で腐朽した木部、経年で劣化した建具や畳床などの補修も行います。

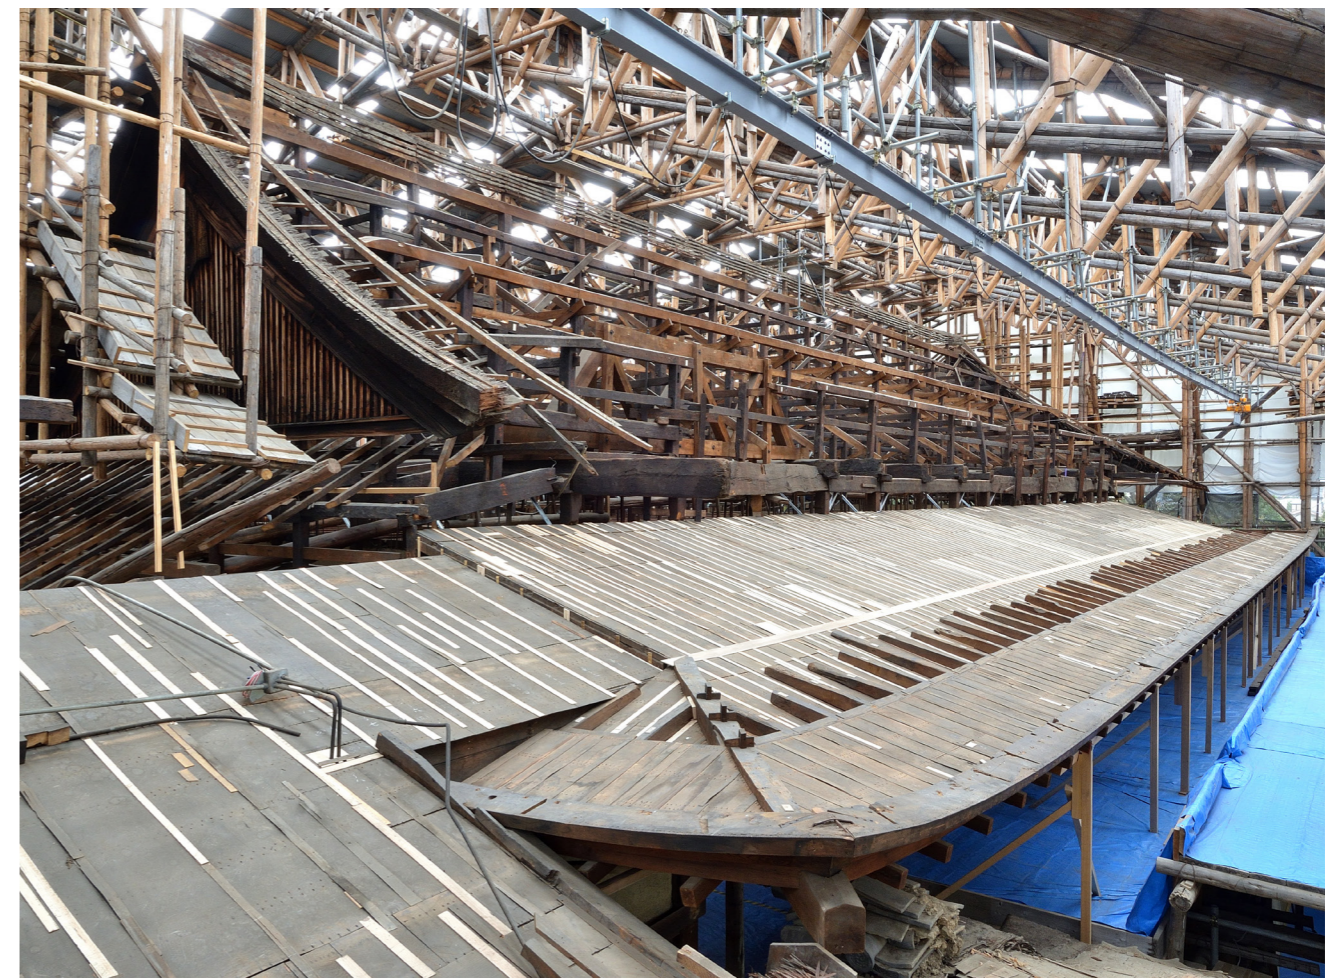
方丈 小屋組の組立状況

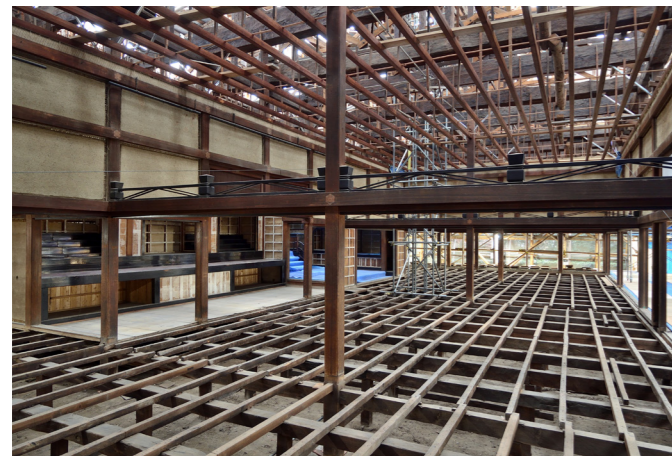
方丈 内部の解体状況

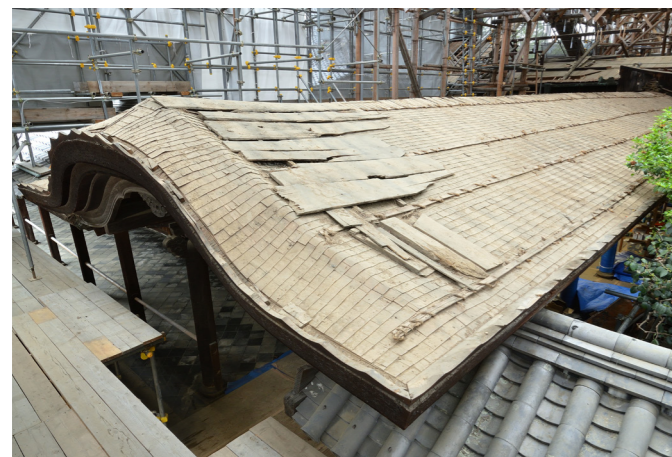
玄関 瓦を降ろした状況

玄関・廊下・庫裏附廊下は、棧瓦葺屋根に破損や劣化が見られ、雨漏りが生じていることから、瓦の葺き替えを行います。また、雨染みや経年劣化の見られる壁や木部も解体し、補修を行います。仏殿は近年、葺土の流出による瓦のずれが見られるようになったことから、本屋の屋根葺替を行いました。また、内外で亀裂が見られた漆喰壁は塗替を行いました。令和5年度は、室内来迎壁後面の障壁画のクリーニングを行う予定です。

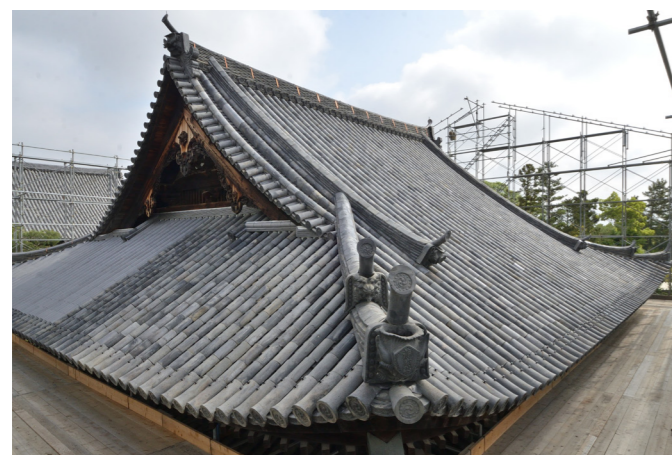
仏殿 屋根葺替完了の状況
