重要文化財（建造物）八坂神社絵馬堂
耐震診断等業務報告書

令和6年3月

株式会社 文化財構造計画

本報告書は、重要文化財（建造物）八坂神社絵馬堂耐震診断等業務に関する報告書である。所有者より委託を受けて、株式会社 文化財構造計画は耐震診断及び構造補強案の策定を行った。実測及び作図、地盤調査、レントゲン調査を実施して、その調査を元に耐震診断を行った。対象建物である八坂神社絵馬堂は重要文化財であるため、耐震診断は文化庁文化財部「重要文化財（建造物）耐震診断指針」に基づいて行い、必要耐震性能は安全確保水準とした。

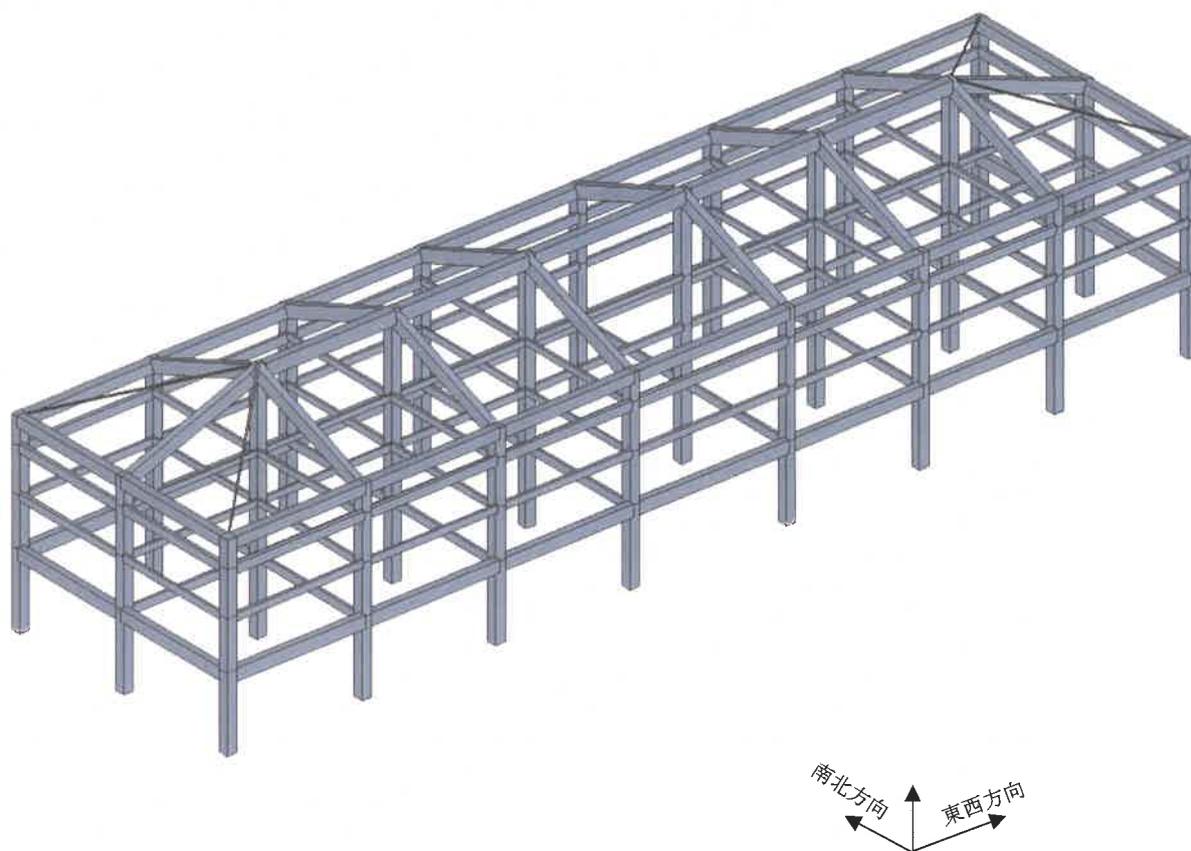
立体モデル図

線形解析および非線形解析とも同一の立体フレームにモデル化され、かつ床の変形を考慮した解析が可能なプログラムを用いて検討を行う。

SEIN La CREA (立体フレーム解析) (株)NTT データ Ver 3.0.3.31

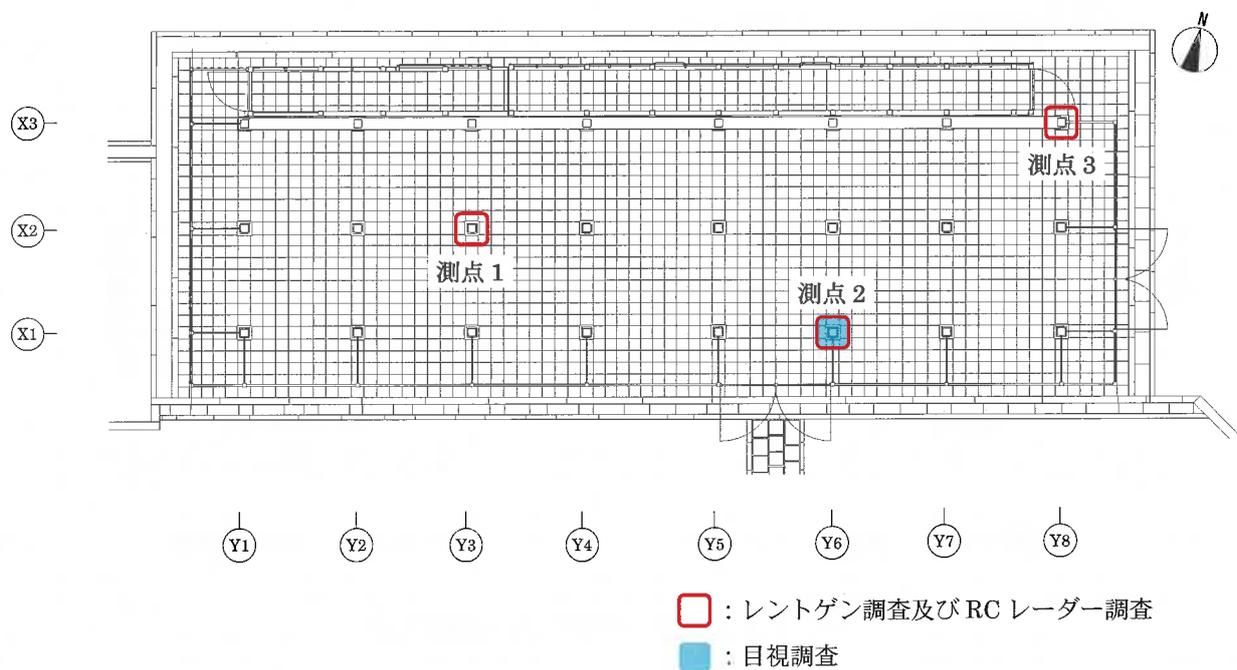
調査位置

柱のダボ設置の有無を確認することを目的として、2023年5月22日にレントゲン調査を実施した。調査は柱3本を対象として行った。基礎石材については、レントゲンによる内部確認が困難であったため、補足調査として、RCレーダーにより内部空洞の有無の確認を行った。

また、X1-Y6柱の柱脚に生じている割れ部分を利用して目視調査を行った。

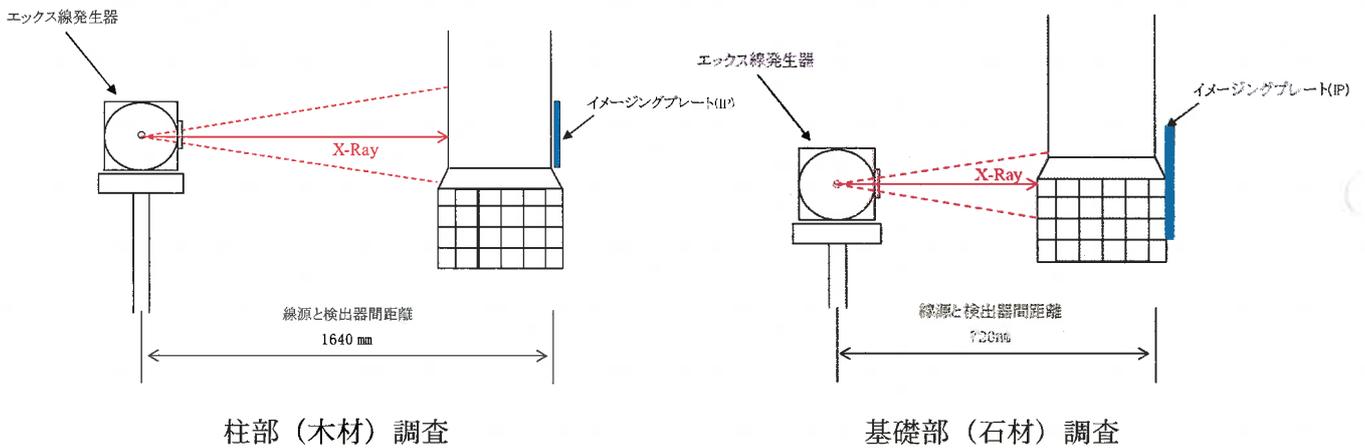
レントゲン調査 線源と検出器間距離

柱部（木材）では、エックス線装置 RIX-200MC（管電圧：60 kVp）を用いて、エックス線照射時間30秒とし、基礎部（石材）では、エックス線装置 RIX-300CP（管電圧：290 kVp）を用いて、エックス線照射時間60分として撮影した。

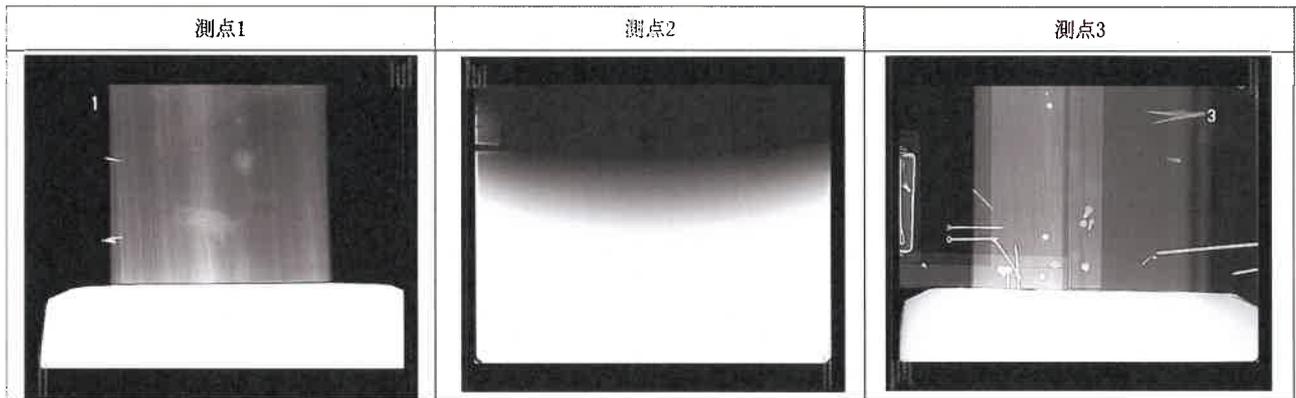
レントゲン調査結果

柱部（木材）2か所のレントゲン調査を行ったが、ダボが確認できなかった。そのため基礎部（石材）でレントゲン機材を変更して調査を行ったが石材の密度が高くエックス線が透過しなかったため、基礎石材部の状況を確認することができなかった。

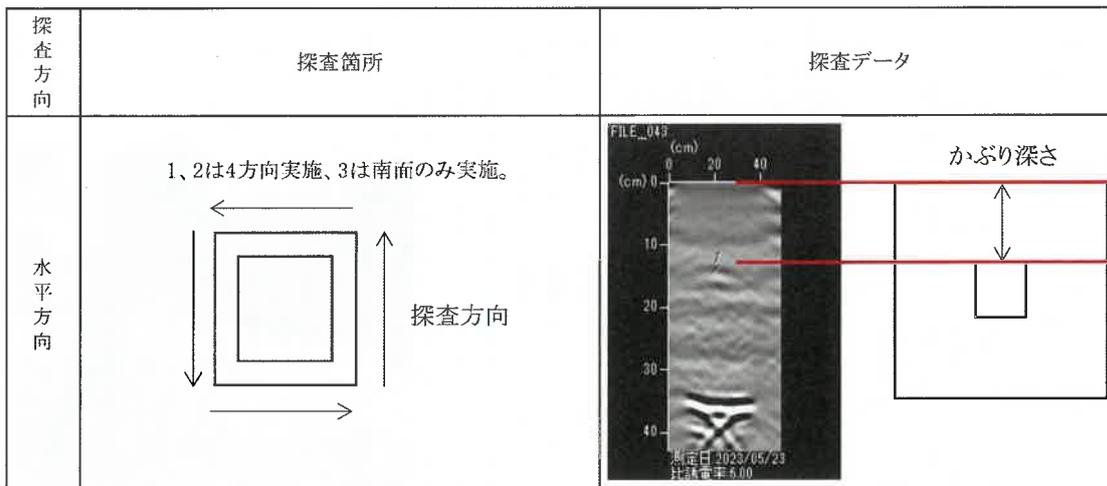
RC レーダー調査方法

RC レーダーを用いて石材部の凹みの有無の確認を行った。なお、かぶり深さは比誘電率を 6.0 (石材の比誘電率を参考) とした時の推定値を示す。

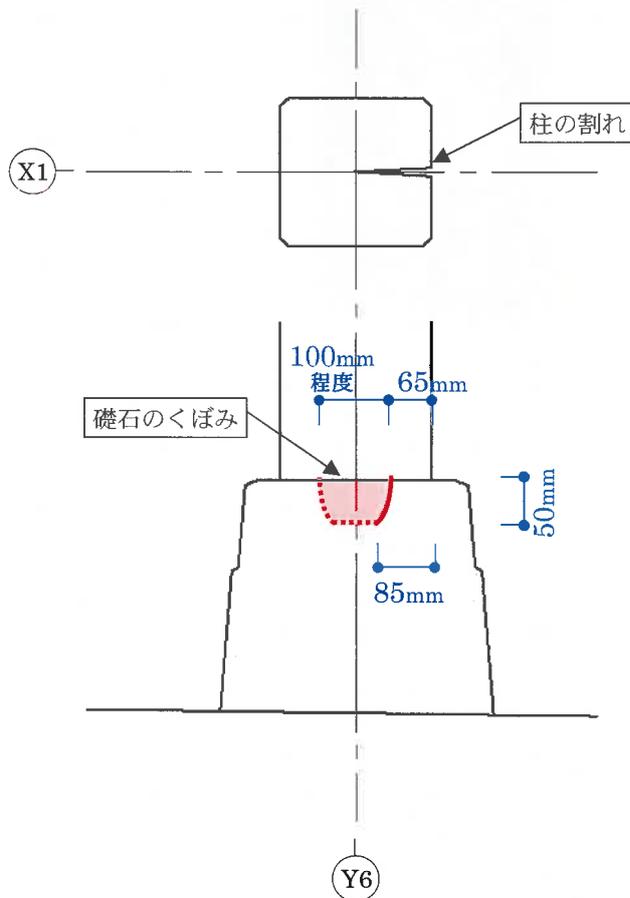
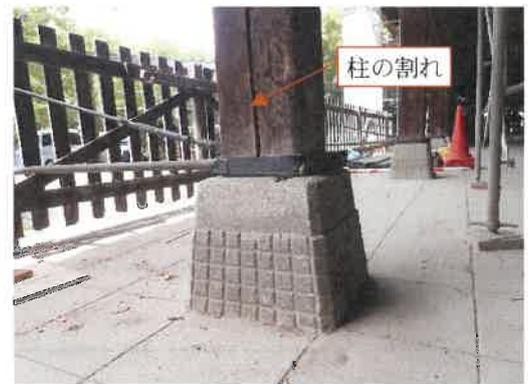
X1-Y6 柱

X1-Y6 柱の柱脚に生じている割れ部分に差金を差し込んでダボの確認を行った。その結果、柱面から 65mm 程度の位置で礎石にくぼみが生じており、深さは 50mm 程度のダボ穴と思われる空隙が存在していることが分かった。ただし平面及び立面形状は判明しなかった。

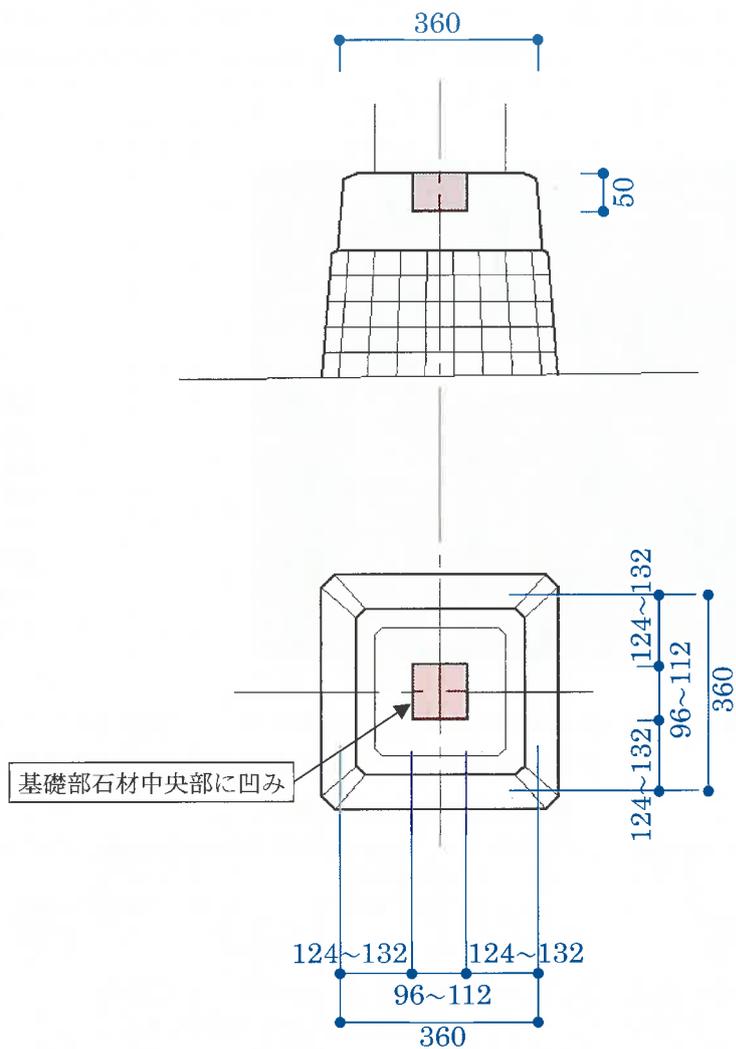
基礎部中央部の凹み形状推定

柱脚の1箇所を詳細に調べたところ、礎石にくぼみがあり、柱に作り出しのダボがある仕口であることが判明した。RCレーダーで調べた3箇所すべてにおいて、くぼみを確認できたことから、全体が同じ仕口と推察される。

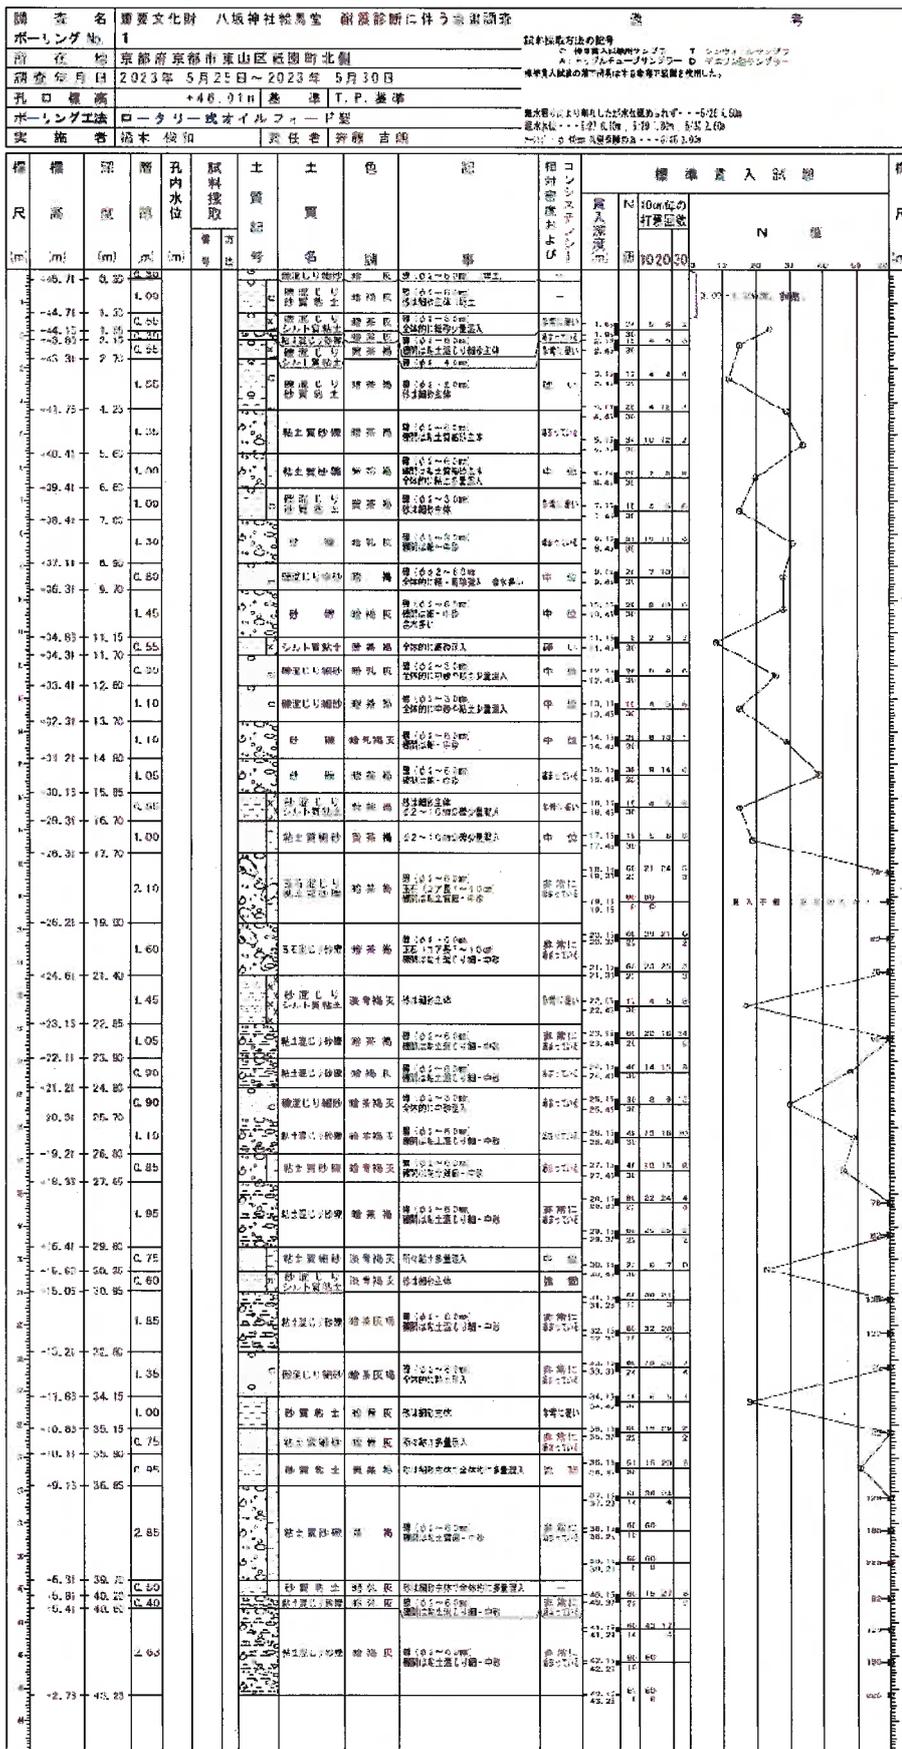
土質柱状図 No1

調査地を構成する地質は、調査地は古生代二畳紀(ペルム紀)～中生代ジュラ紀の丹波層群を基盤岩とし、その上位には、盆地周辺の丘陵を構成する新第三紀～第四紀更新世中期に堆積した大阪層群や、段丘面(扇状地を含む)を形成する第四紀更新世中期・後期に堆積した段丘堆積物が表層付近より分布している。今回調査で確認した土層は、表層に1.2～1.3mの埋土、その下に第四紀更新世の洪積層と考えられる。

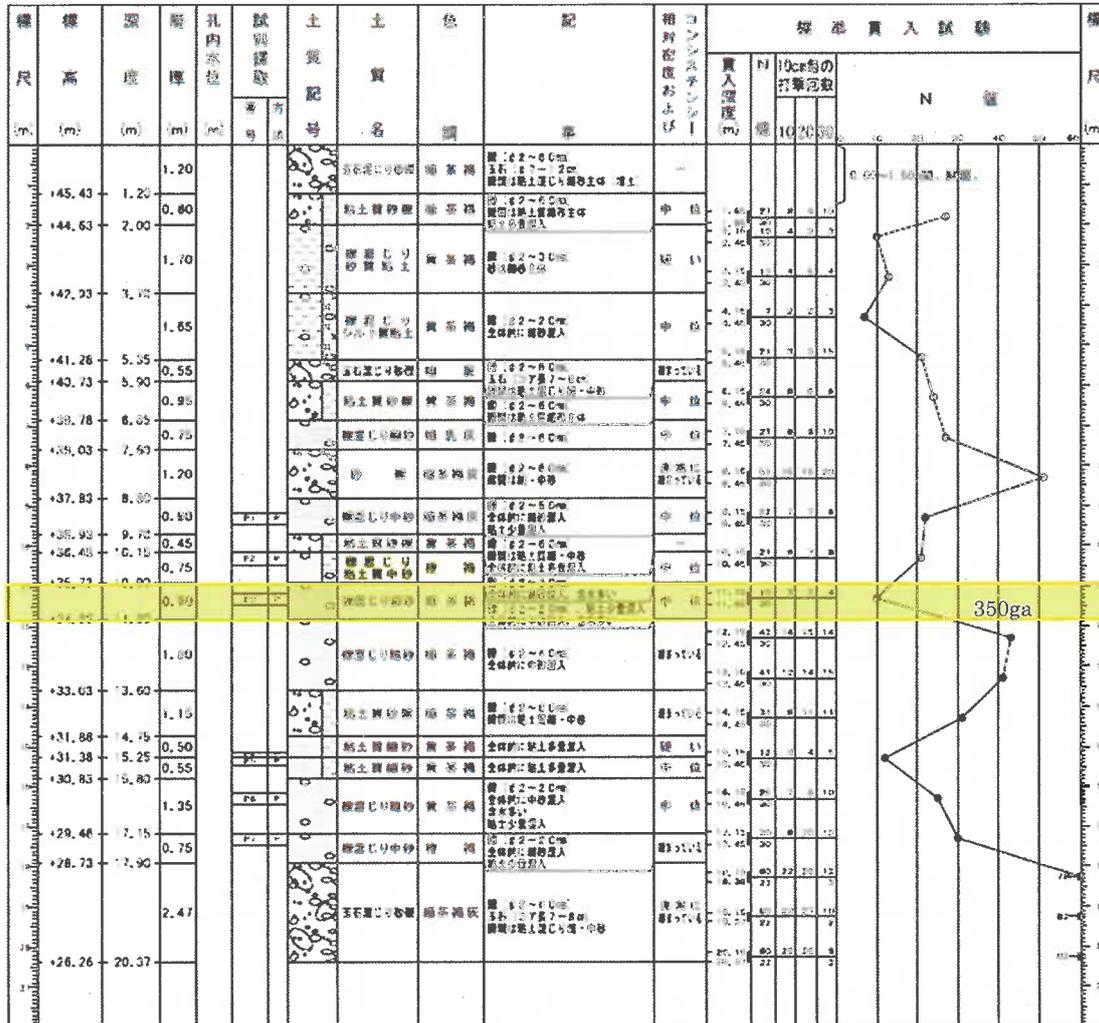
判定の結果、地表面水平加速度 150gal、200gal のとき、液状化の危険度はかなり低い。350gal のとき、地表変位は軽微で、液状化の危険度は低いと判定された。

350gal で $F_L \leq 1$ 液状化の可能性あり

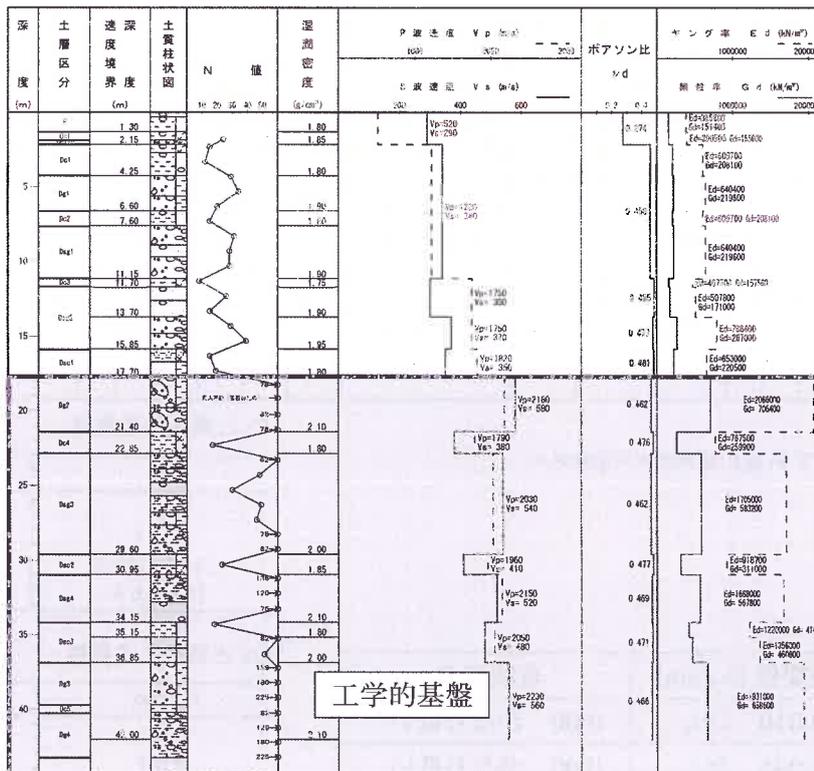
PS 検層結果：総合柱状図

敷地直下に分布する原地盤の弾性波速度構造把握を目的として、PS 検層を実施した。今回の PS 検層は、ダウンホール法を用いて、GL-1m~GL-42m まで測定を行った。原地盤の特性値一覧及び総合柱状図を示す。

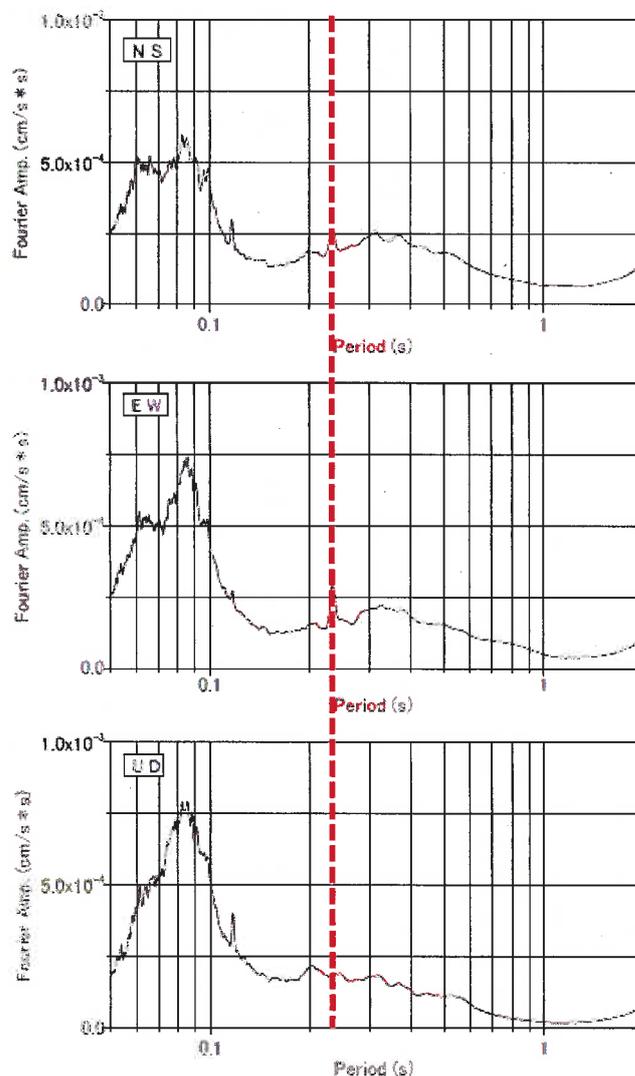
地表のフーリエスペクトル

地表の水平両成分のスペクトルにおいて 0.061~0.12 秒付近、および 0.23 秒付近の周期のピークが目立ったものとなっている。これらのうち、0.061~0.12 秒付近の周期は上下成分においても同等の振幅でピークが見られることから、交通振動等の強制振動によって励起された周期成分である可能性が高いと判断される。

これに対し、0.23 秒付近の周期は上下成分に比較して水平成分のピーク振幅が優勢に大きく見られることから、調査地固有の卓越周期である可能性が高いと判断される。

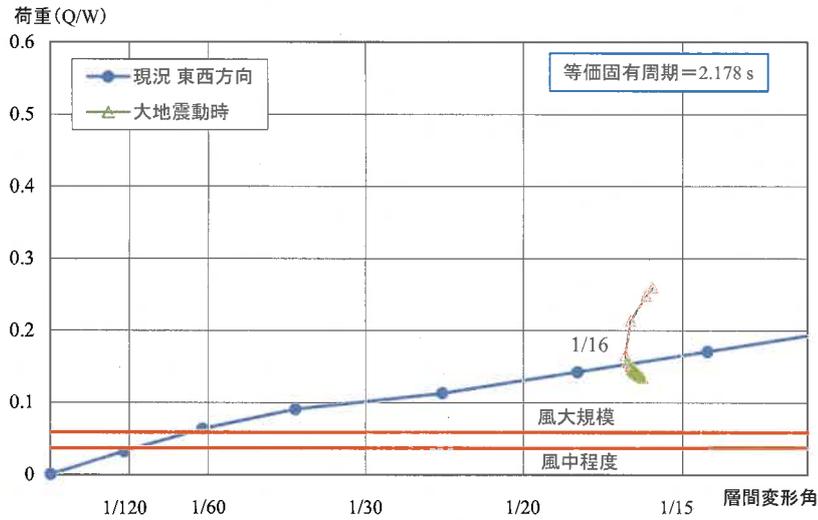
東西方向 荷重－変形曲線

建物平均での荷重－変形曲線と地震動時の応答を以下に示す。

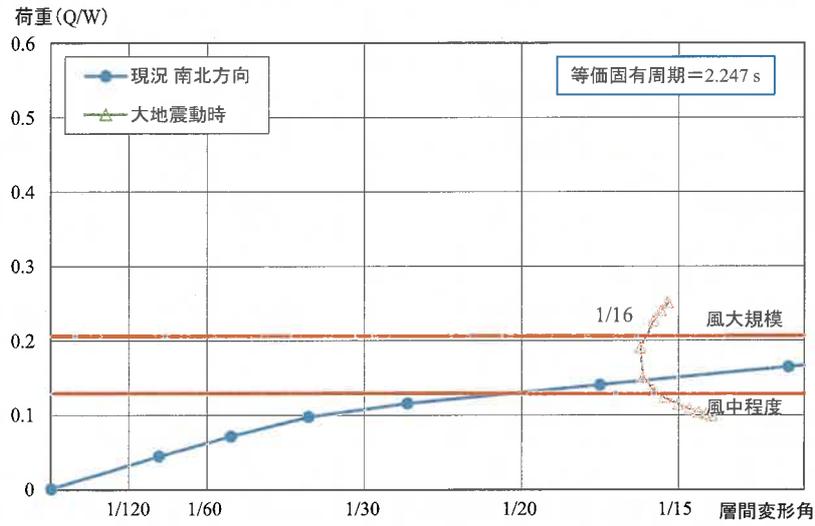
南北方向 荷重－変形曲線

建物平均での荷重－変形曲線と地震動時の応答を以下に示す。

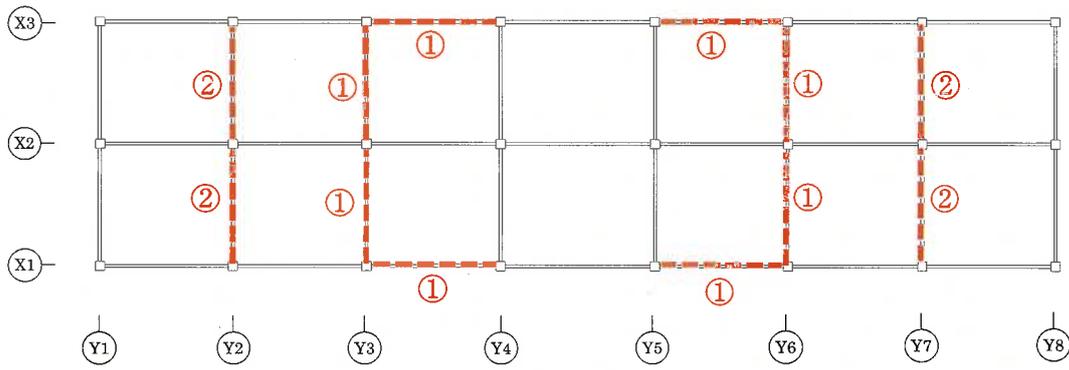
補強平面図 補強案①

補強案①： 格子による補強
屋根全面空葺

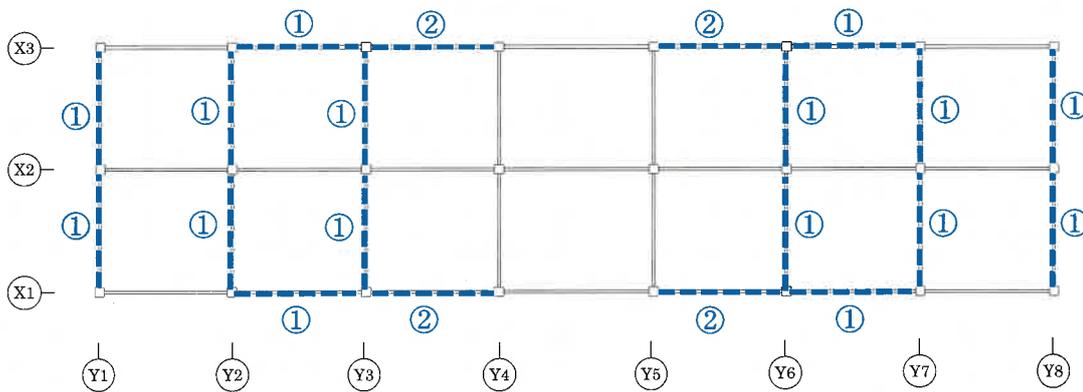
補強平面図 補強案②

補強案②： ブレースによる補強
屋根全面空葺

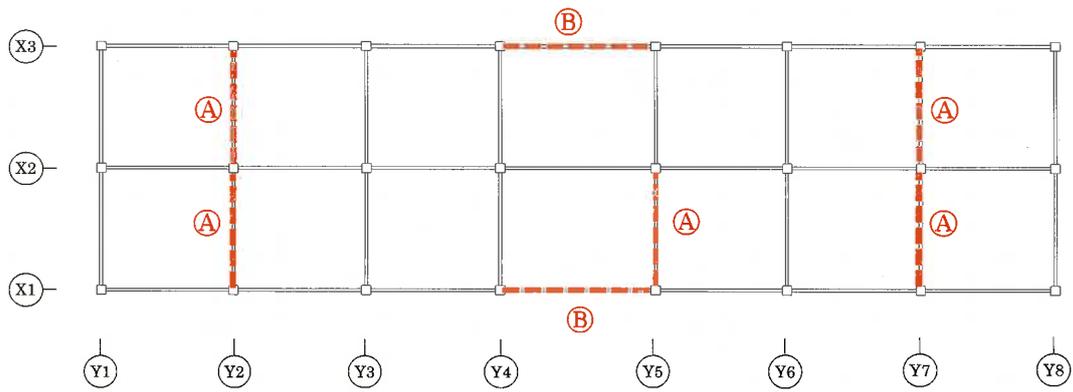
補強平面図 補強案③

補強案③： 木の挟み込みによる補強
屋根全面空葺

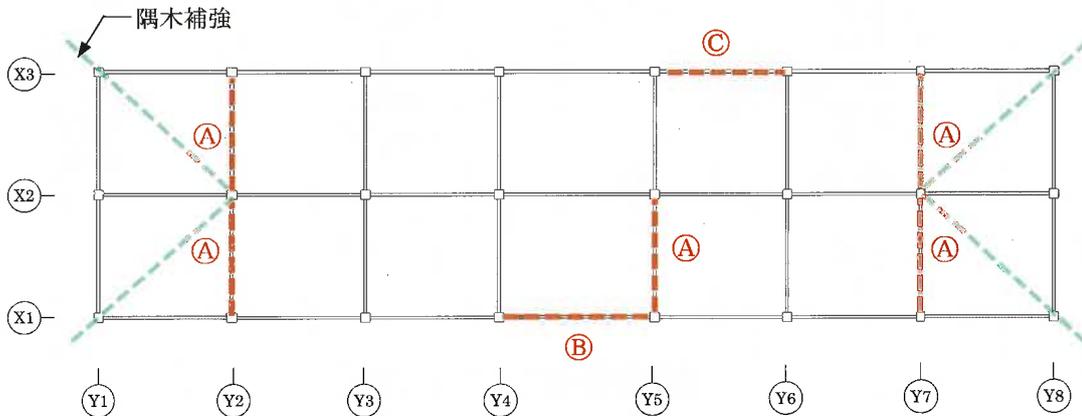
補強平面図 補強案③修正

9月25日に所有者及び京都府、10月24日に所有者、文化庁及び京都府との協議の結果、補強③木の挟み込みによる補強で補強設計を進めていくこととなった。補強案の決定を受けて、補強を行う箇所は絵馬の撤去復旧が必要となるため、京都府と補強配置位置について検討を行った。その結果、X3通中央部の絵馬はサイズが大きく、周囲の絵馬と干渉しているため、絵馬の取り外し及び復旧が困難であることが予想された。そのため、X3通の補強を東側に1スパンずらすこととした(壁C)。

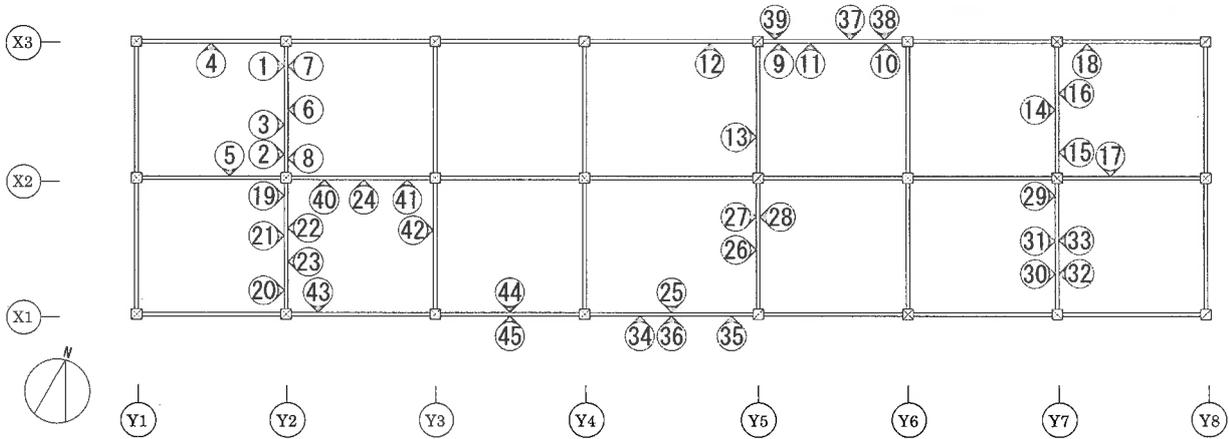
絵馬配置図(取り外し、復旧)

補強を行うためには、絵馬の取り外しが必要である。絵馬の取り外し、復旧が必要と想定される箇所を以下に列記する。

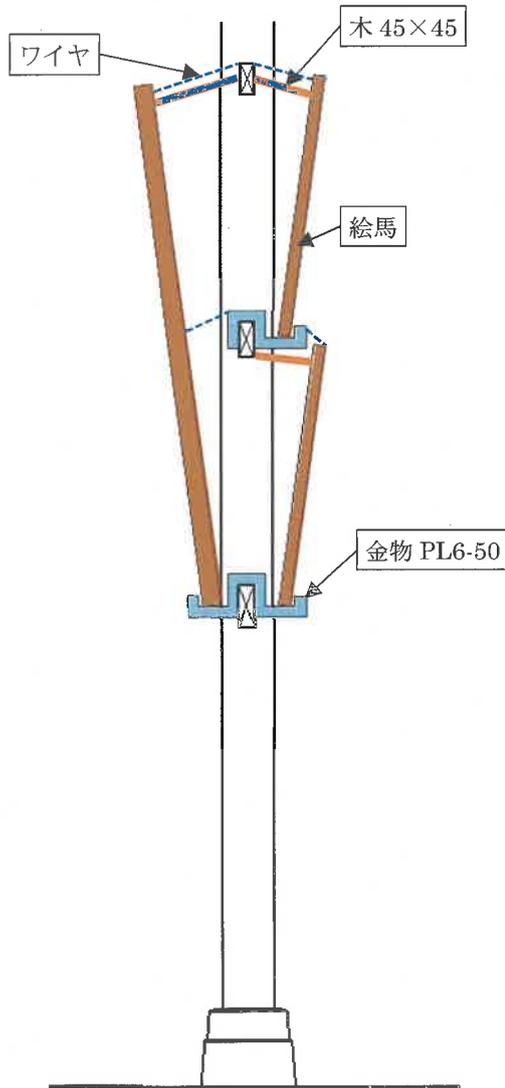
絵馬・落下防止案

絵馬は地上から1段目の貫やまぐさより上部に取り付いているため、人が立ち入る場合、落下防止対策が必要である。現状で取り付いている絵馬の受け金物は貫等の横架材に直接差し込んでいるものが多く、絵馬の重みで曲がっているものもある。頂部はワイヤや木材で繋がれているが簡素なものが多い。

安全性を担保するには、必要に応じて、絵馬の荷重を直下で支える仕組みと倒れを防ぐための頂部を繋ぐ方法を検討する必要がある。
