Tofuku-ji Temple Jorakuan

東福寺常楽庵

客殿（普門院）ほか２棟

京都市東山区

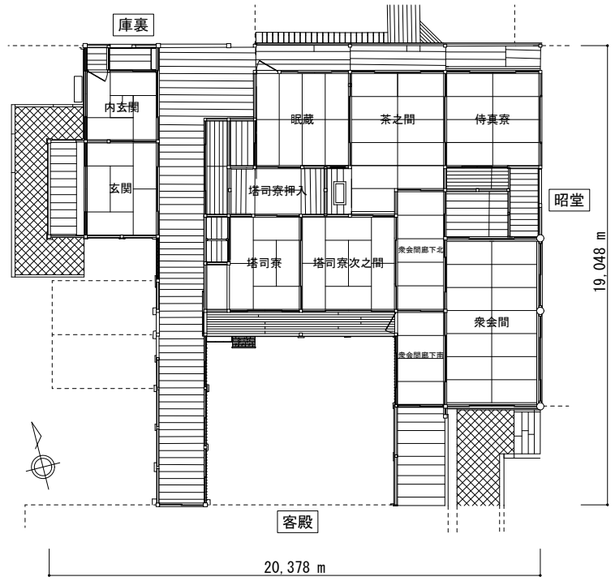
塔司寮（書院）　平面図　（修理前）

間取りは建築前に作成された計画図と異なるところがあり、今回の解体に伴う調査からも、建築中に計画変更を行ったことがわかります。

昭和33年には、屋根の全面葺き替えの他、内玄関等の改造が施されました。
