Daitoku-ji Temple
大徳寺
方丈及び玄関ほか3棟

京都市北区
方丈 | 江戸時代 寛永12年(1635)
玄関・廊下・庫裏 附 廊下

方丈 国宝 《修理中》

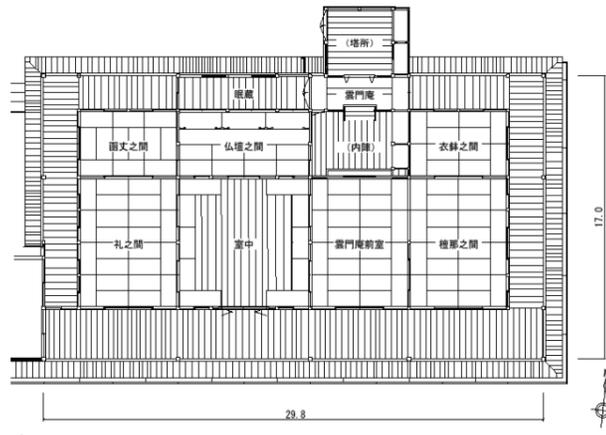
方丈 平面図

前回の根本的な修理は昭和7年(1932)に行われました。今回は、約90年ぶりの半解体修理となります。主な破損状況は、建物全体の傾きで、

特に正面の柱が大きく傾斜していました。建立当初の屋根は檜皮葺であったと考えられますが、明治17年(1884)頃に棧瓦葺に改められ、長期にわたる瓦の荷重が軸部に影響を与えていました。修理では、屋根から順に解体し、柱の建て起こしと補強を行いました。棧瓦葺工事では屋根荷重を軽くするため、空葺工法を採用します。室内では床廻りに見られた腐朽箇所部分的な取替、壁の塗直しなどを行いました。解体した部材を補修して元の位置に戻し、組立を進めています。
