これまでの調査で分かっていること

今年度の調査の目的は、①「内裏東地区」でこれまでに見つかった北側を囲んでいた板塀（掘立柱塀）が途切れることなく造られていたのかということ、②「内裏東地区」の西側の土塀（築地塀）の基礎工事（掘込み地業）の跡を確かめること、③大極殿の周りを囲んでいた施設（大極殿院回廊）を見つけることの3点です（第2図）。

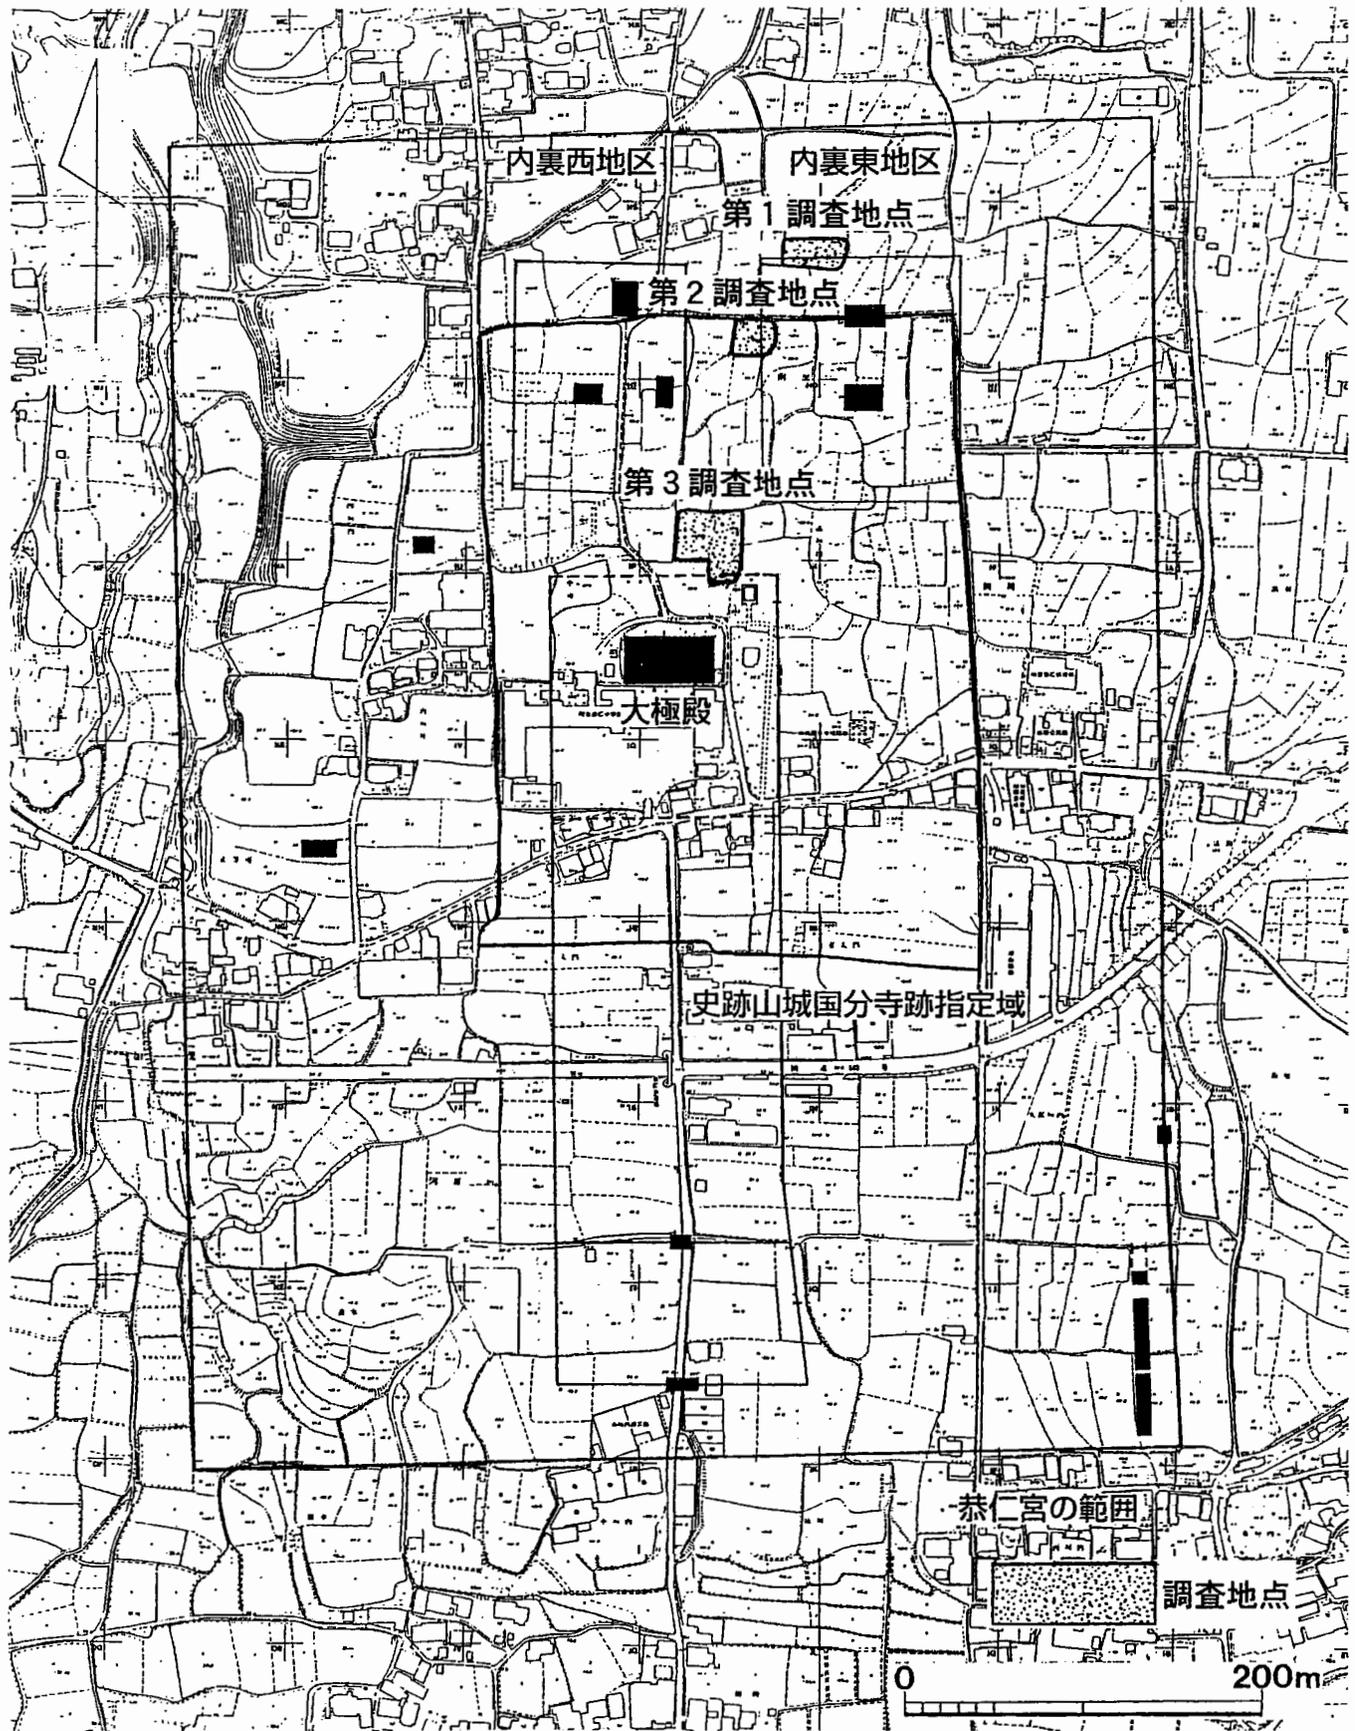
第1図 恭仁宮跡の全体図

京都府教育委員会では、昭和48年度から恭仁宮跡の発掘調査を行っています。これまでに内裏や大極殿、朝堂院などの建物跡などがいくつか見つかり、宮の中がどのようなになっていたのかも少しずつ分かってきています（第1図）。

恭仁宮は東西におよそ560m、南北におよそ750mの大きさで広がり、周りを大きな土塀（大垣）で囲んでいたことが分かっています。そして大極殿は宮内のほぼ中心に造られていて、高さ1mの大きな土壇の上に築かれた東西が約45m、南北が約20mもあった大きな建物でした。また、平城宮などでは大極殿の北側には内裏が造られていますが、恭仁宮では、この場所に東西に2つ並ぶ塀で囲まれた区画があることがわかりました。これは、その他の都では見られない恭仁宮だけのものです。今は、この2つの区画をそれぞれ「内裏西地区」・「内裏東地区」と呼んでいます。「内裏西地区」は周りが全て板塀（掘立柱塀）で囲まれていて、東西が約98m、南北が約128mの大きさでした。「内裏東地区」は東・西・南の三方が土塀（築地塀）、北側が板塀（掘立柱塀）で囲まれていて、東西が約109m、南北が約139mの大きさでした。

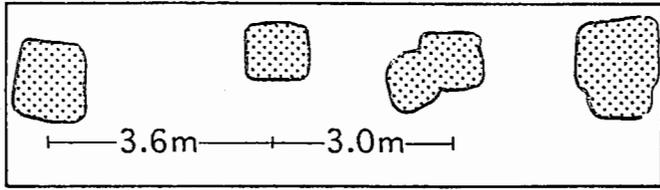
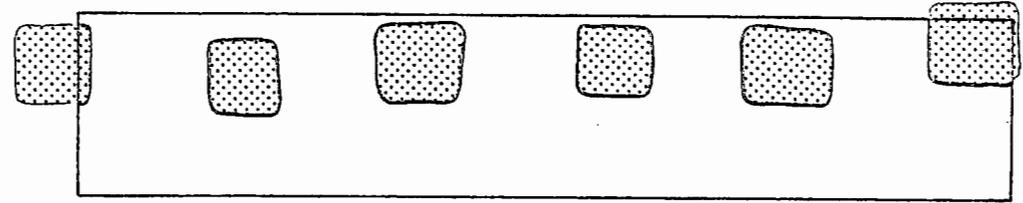
第3図 第1・2 調査地点で見つかったもの

第1 調査地点

北側を囲む掘立柱塼の柱穴

第2 調査地点

西側を囲む築地塼（土塼）
の雨落溝（排水溝）

第1調査地点（第3図）

ここは「内裏東地区」の北側を囲んでいた塀が造られていたと考えられる場所になります。

これまでの発掘調査から、北側は板塀（掘立柱塀）で囲まれていたと考えられていて、東西の端と真ん中付近ではこの板塀の柱穴が見つかりました。この板塀が途切れることなく造られていたのかどうか、それを確かめるためにこの場所で調査を行いました。

調査によって東西に並ぶ四角い柱穴が10か所で見つかりました。柱穴は一辺が0.9mから1.5mの大きさでした。西端で見つかった2つの柱穴の間は3.6m離れていましたが、その他の柱穴の間はすべて3.0mでした。

この東西に並ぶ柱穴は、今までに見つかった北側を囲む板塀（掘立柱塀）と真っ直ぐつながっていて、柱の間の長さも同じであることから、この板塀（掘

立柱堀)の柱穴であると考えられます。従って「内裏東地区」の北側は、板堀(掘立柱堀)を造って囲んでいたことが分かりました。また、柱の間は4つ分がやや広くなっていることも分かりました。

第2調査地点(第3図)

ここは「内裏東地区」の西側を囲んでいた堀が造られていたと考えられる場所になります。

北側とは異なり、「内裏東地区」の東・西・南側は土堀(築地堀)で囲まれていたことが分かっています。以前に今回の調査地点の南側で行った調査で、西側を囲む土堀(築地堀)の基礎工事(掘込み地業)の跡と雨落ち溝(排水溝)が見つかっています。ですから、その跡が北側まで延びているのかを確かめるためにこの場所で調査を行いました。

調査地点の西端で南北方向の溝が1本見つかりました。これは以前に南側で見つかった溝を真っ直ぐ北に延ばした位置で見つかりました。幅はおよそ1.0m、深さは15cmから25cmで、北から南へとわずかに深くなっていました。これは、土堀(築地堀)の雨落ち溝(排水溝)と考えられます。しかし、今回の調査地点では基礎工事(掘込み地業)の跡は見つかりませんでした。すでに削られて無くなってしまったのか、元々造られていなかったのかは分かりませんでした。
