丹後国分寺跡

第3次調査 現地説明会資料

謎多き、丹後国分寺

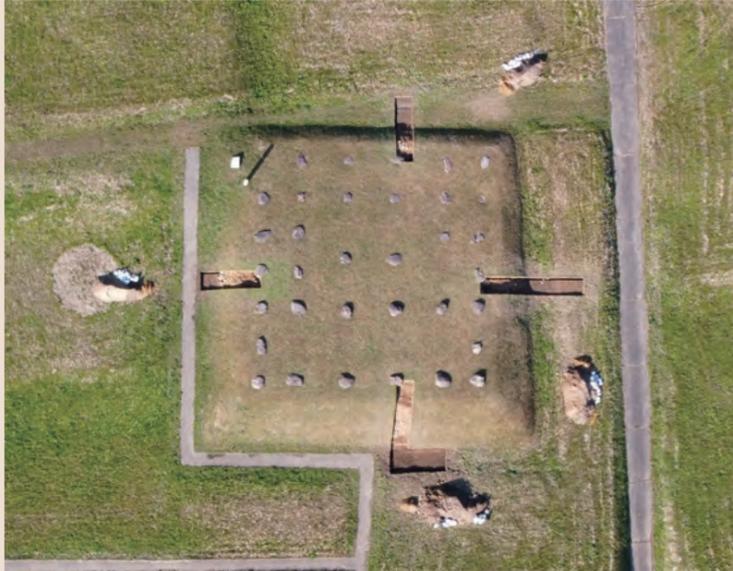
2、現地に残された金堂の礎石（令和3年度の調査）

礎石の配置は下の指図とほぼ一致します。令和3年度の調査で、基壇は平安時代以降に造られたことが明らかとなりました。

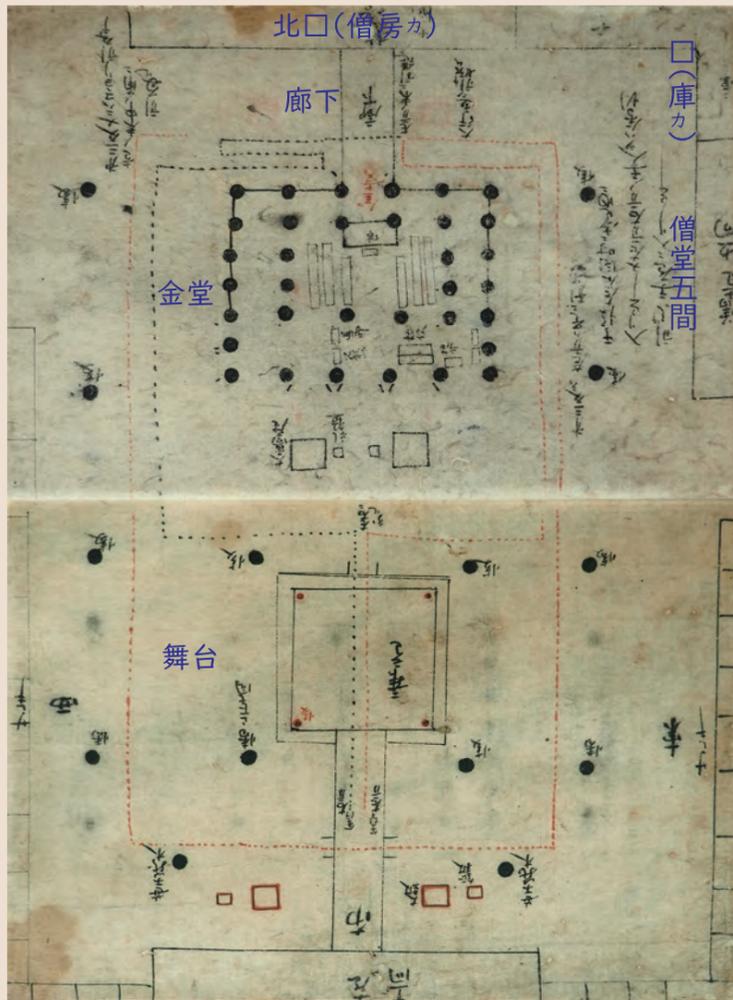
3、『丹後国分寺再興縁起』指図（上が北）

建武元（1334）年に金堂落成式典が行われました。当日の列席者名、次第、各人の役割、持物、着座場所などが詳しく記された記録が残されています。

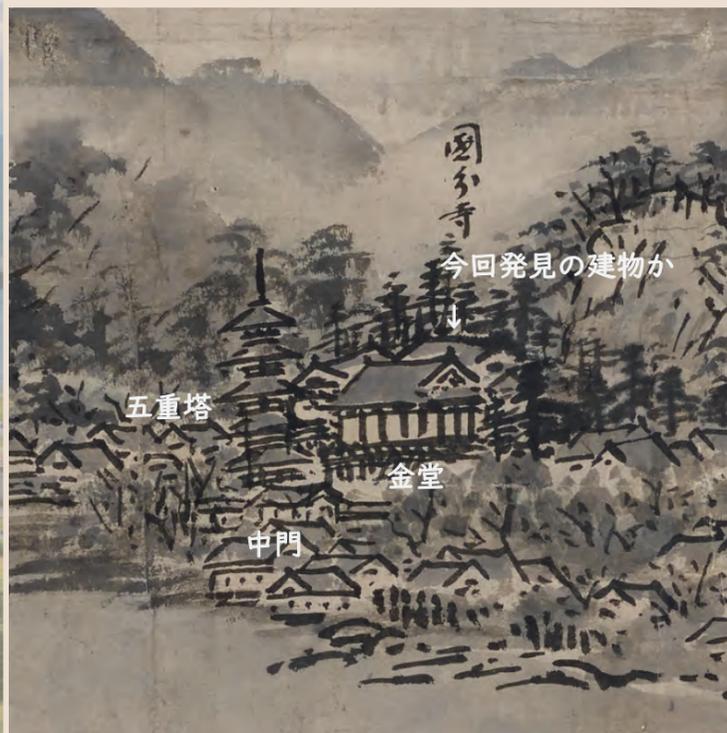
1、国宝「天橋立図」（部分）（ColBaseから引用・加筆）

「国分寺」の書き込みの下に金堂、五重塔、中門が描かれ、現存する礎石に該当する建物がみられます。金堂の脇には現在痕跡がない建物が3棟描かれています。

今回見つかった建物は、丹後国分寺跡の発掘調査で見つかった建物としては初めての事例です。建物の用途は正確には分かりませんが、中世に再建された僧房そうぼう（僧侶が生活する建物）の可能性があり、建物の位置関係から、雪舟が描いた建物のひとつと考えられます。

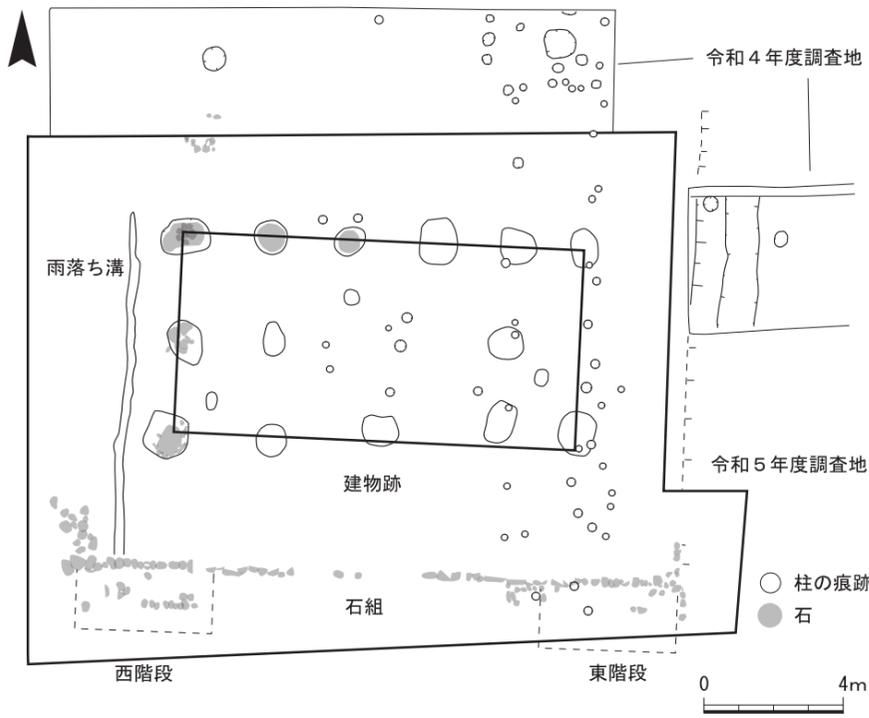
4、今回の調査で見つかった遺構（1/200）

今回見つかった建物は、地表に痕跡を残していない未知の建物でした。東西4間（11.5m）、南北2間（5.8m）の規模です。柱基礎の石は5石残っていましたが、他のものは抜き取られています。残された石のひとつは、長さ1m以上ある巨大なものです。出土した土器の年代から室町時代の建物と推測しています。建物の3方向が石組みで囲まれており、石組の東西幅は17.4mです。南東隅、南西隅の2箇所には階段が見つかりました。

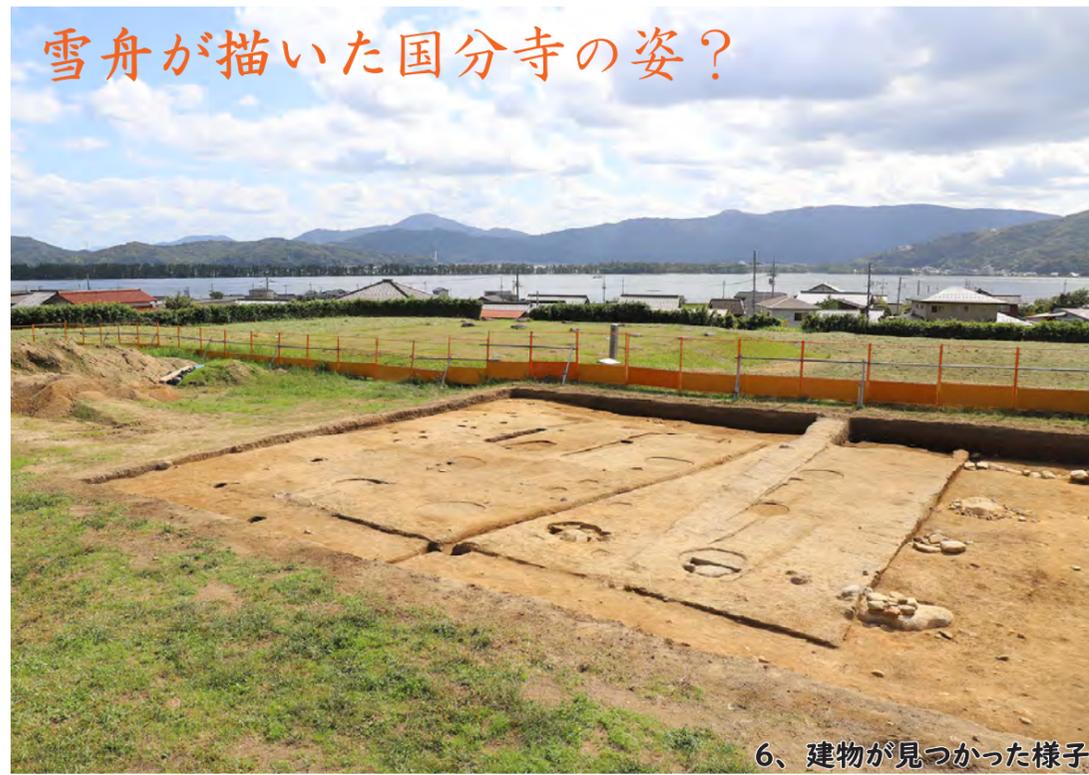
6、建物が見つかった様子

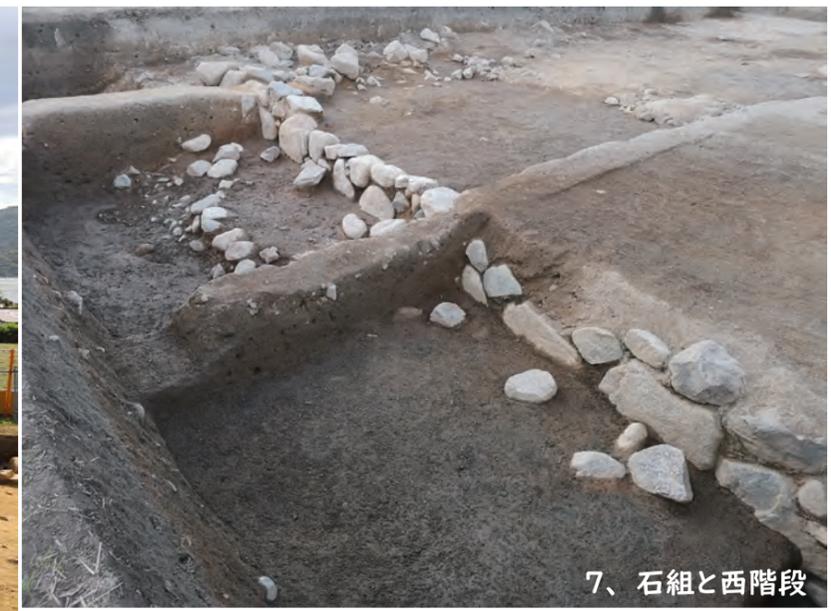
7、石組と西階段

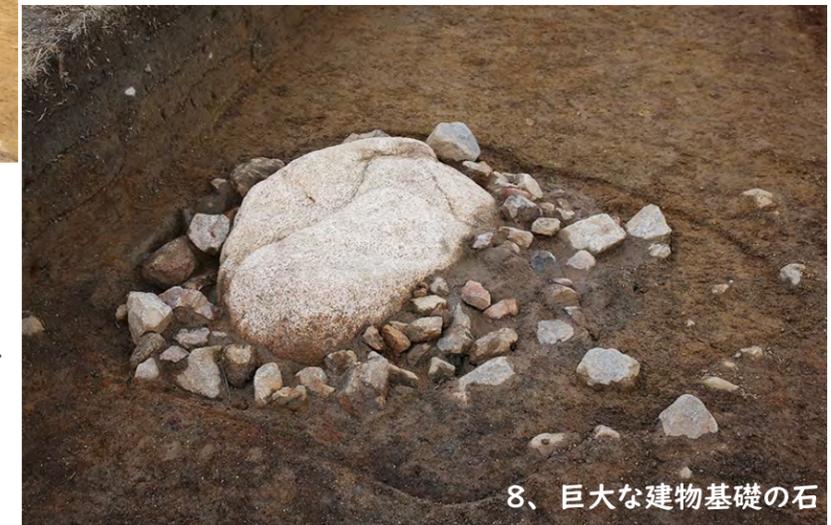
8、巨大な建物基礎の石

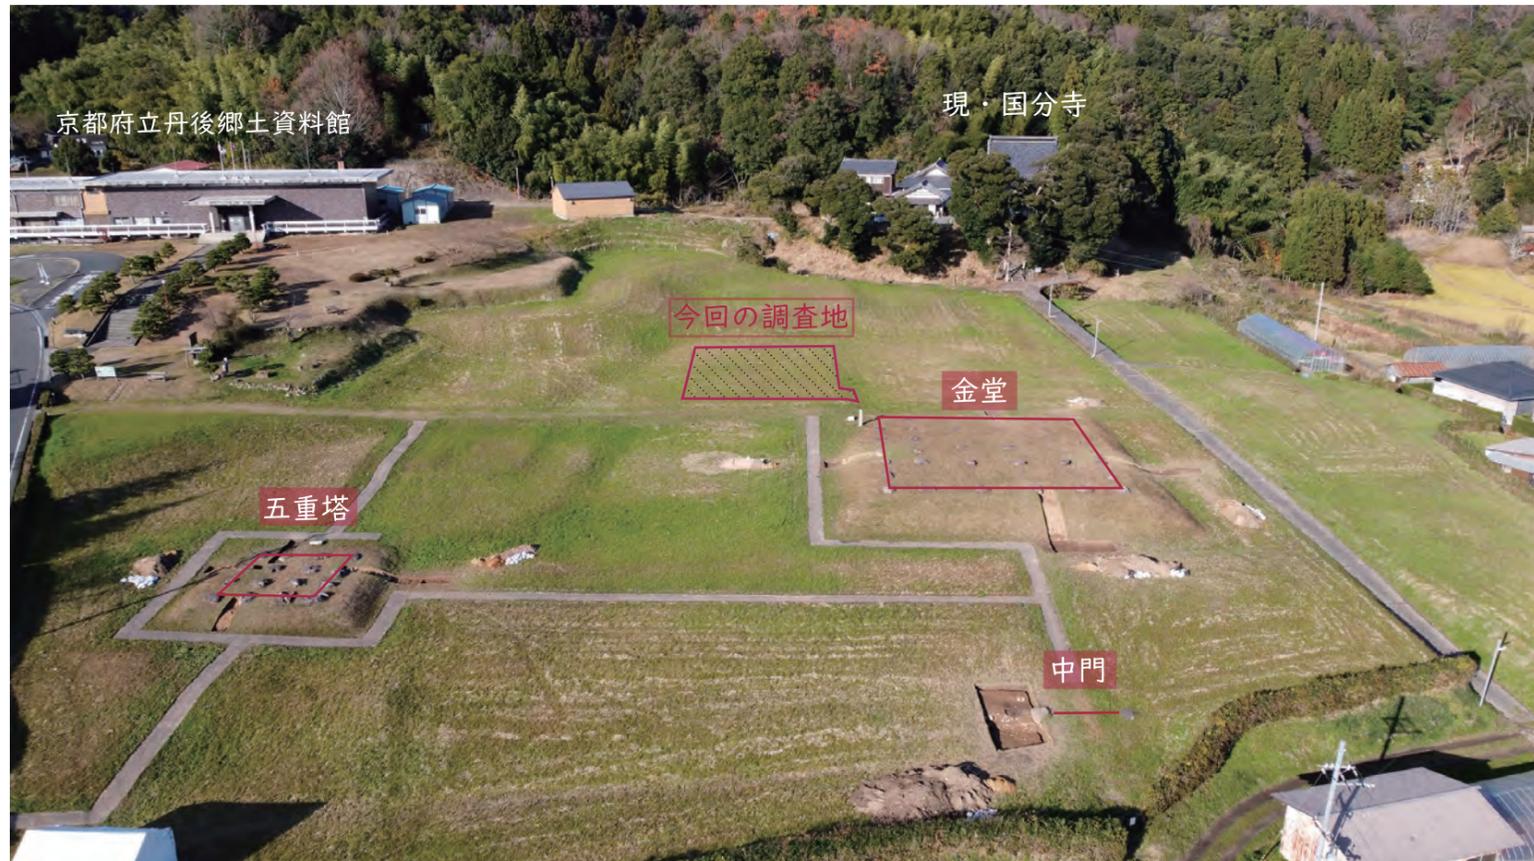
5、現在の丹後国分寺跡（南から撮影）

現在は、中門・金堂・五重塔の礎石が現地に残っています。江戸時代の洪水で、寺の本堂は現在の高台に移転しました。

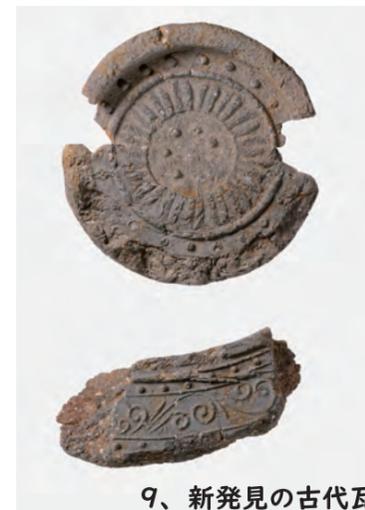
9、新発見の古代瓦

建物の北側では、古代（奈良・平安時代）の瓦が大量に見つかりました。室町時代に、古代の瓦を再利用したのでしょうか。

この近くには未発見の古代の瓦葺き建物かわらぶがあったと考えられます。当時、瓦は役所や寺院などでしか使われないので、古代の寺院（国分寺か）が近辺に存在した可能性が高くなりました。

また、古代の建物は見つかりませんが、奈良・平安時代の瓦が大量に出土していることから、近い将来、この周辺で古代の国分寺に関する建物が見つかるかもしれません。
