Myoshin-ji Temple

妙心寺 庫裏ほか2棟

京都市右京区 庫裏及び附廊下 | 承応3年(1654)
玄関 | 明暦2年(1656)
事業期間：令和6年2月～令和9年3月(予定)

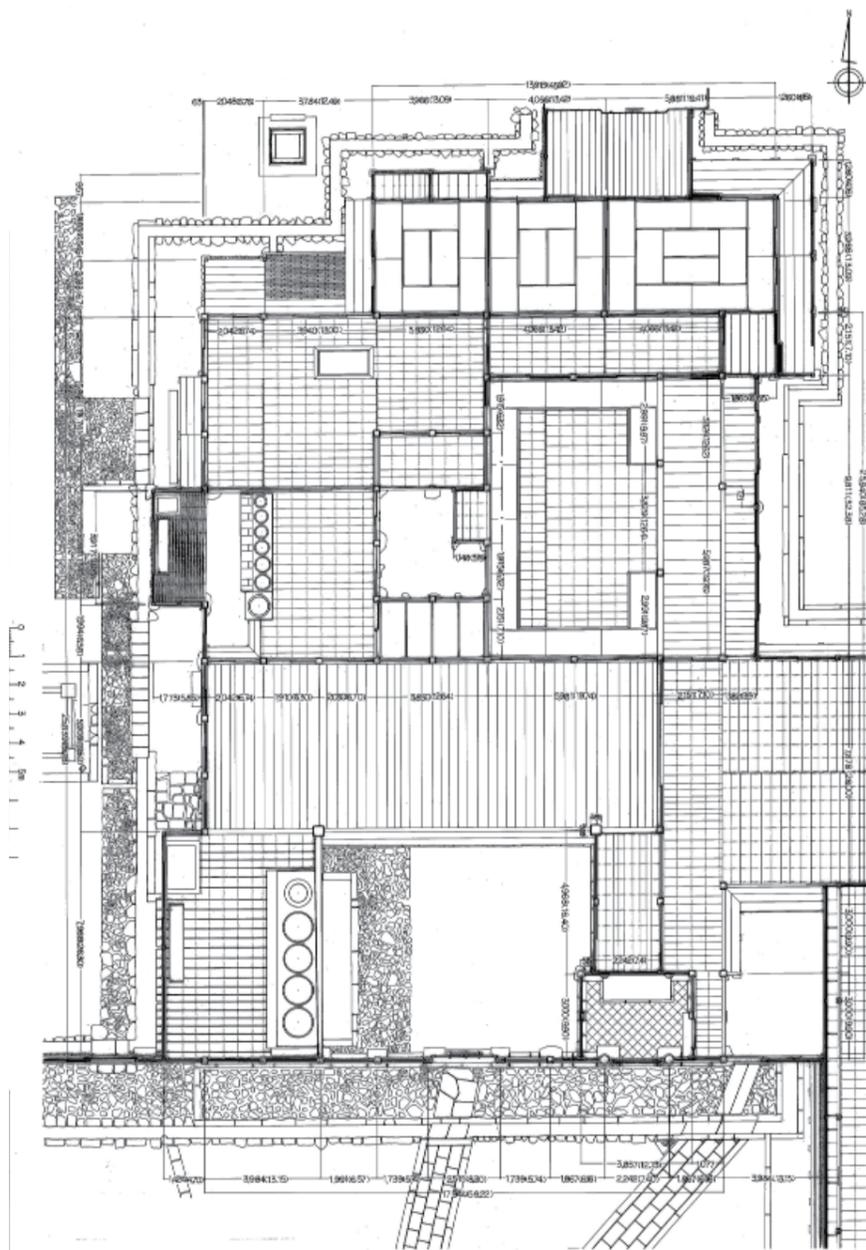
庫裏 平面図

庫裏は桁行25・8メートル、梁間17・9メートルの規模を持ち、廊下を附属させます。承応3年(1654)に開山300年の遠忌事業の一環として建立されました。

建物は切妻造、妻入、こけら葺で、屋根の西流れには二つの煙出しを設けています。

平成9年の半解体修理以降27年が経過し、こけら葺屋根に各所で雨漏りが発生していたため、屋根葺替修理を実施します。あわせて耐震診断の結果必要となった耐震補強工事を行います。

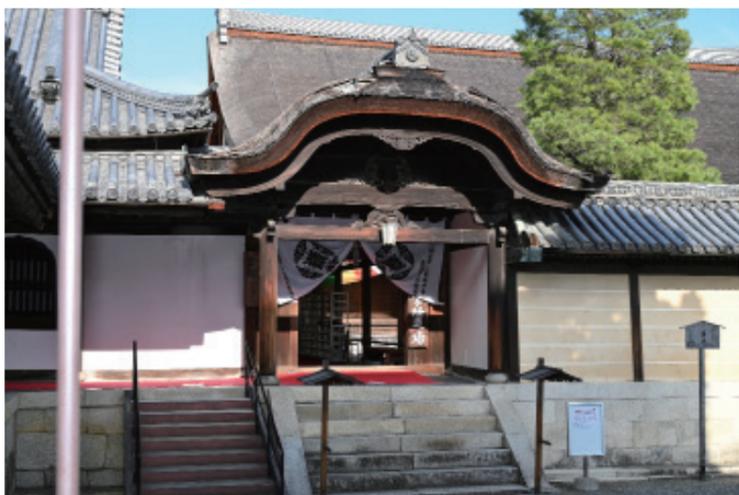
玄関 修理前 外観

玄関は桁行五間、梁間一間、唐破風造、檜皮葺の建物で、大方丈の玄関としてその南西に接続します。庫裏と同様、開山300年の遠忌事業の一環として、明暦2年(1656)に建立されました。

昭和期の屋根葺替修理以降、大きな修理を受けておらず、檜皮葺屋根には各所で雨漏りが発生していたため、屋根葺替修理を実施することとなりました。あわせて耐震診断の結果必要となった耐震補強工事を行います。

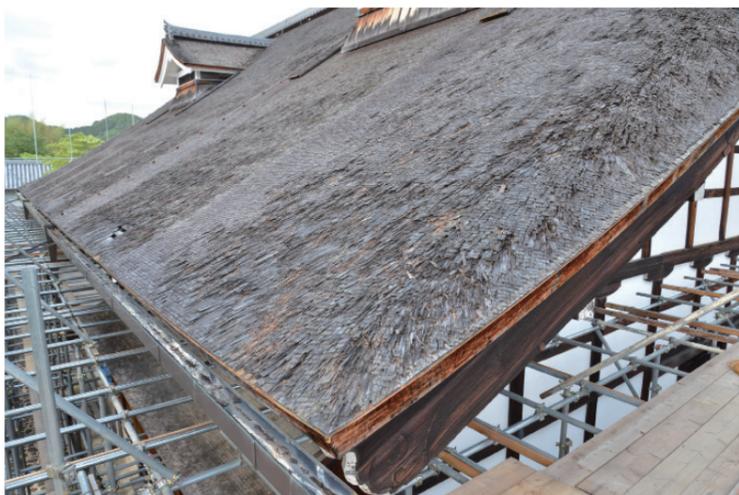
庫裏 修理前の屋根の状況
