Byodo-in Temple
 びょうどういん
平等院 観音堂

宇治市
 鎌倉時代前期
 事業期間：令和6年2月～令和8年3月(予定)

観音堂
 重文
 《修理中》

修理の内容

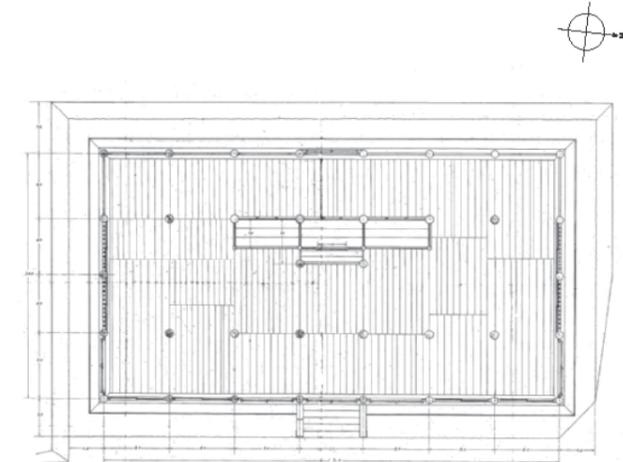
観音堂 平面図 (大正修理時作成)

桁行七間、梁間四間、寄棟造、本瓦葺で、東側に入口を開いています。内部は一室で、中央に扉付須弥壇とその両脇に脇壇が設けられています。中央須弥壇には、十一面観音が祀られ、扉内側には17世紀に活躍した仏画師の木村徳心による二天図が描かれています(現在は境内の展示収蔵施設で保管)。また、中央須弥壇内部の正面及び両側面は、近世の金地彩色画の貼付壁となっていて、現在の須弥壇廻りは江戸時代に整えられたと考えられます。その後、大正年間の宇治川堤防築造に伴い、大正11年(1922)に解体修理が実施され、地盤面のかさ上げが行われました。

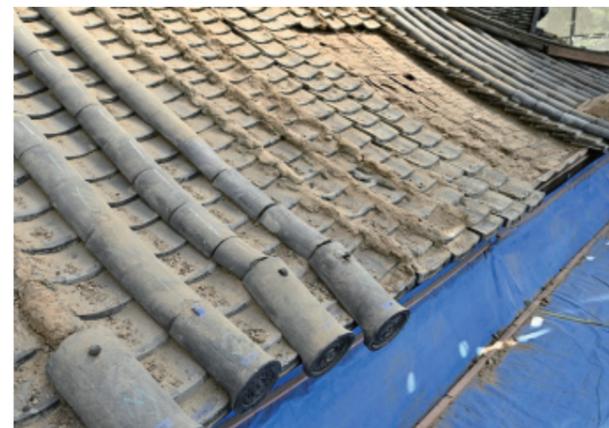
観音堂 屋根本瓦葺

屋根本瓦葺の全面葺替を行い、傷んでいる木部の修理、漆喰壁土塗直し、建具締め直し、鍔金具の修理、張付壁の修理を行います。

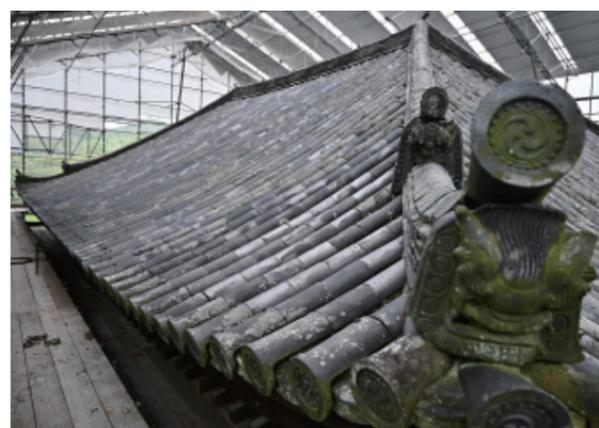
観音堂 修理前の屋根の状況
