良正院

本堂及び表門

事業期間：令和元年6月～令和6年12月（予定）

保存修理の現場

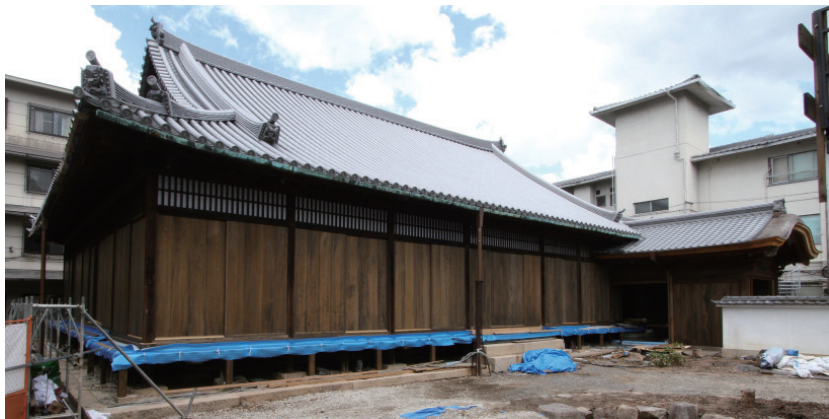
本堂 外観（完成間近の状況）

今回の修理では、外周の戸をアルミサッシから板戸に復すなど、主要な部分を江戸時代の姿に戻しています。

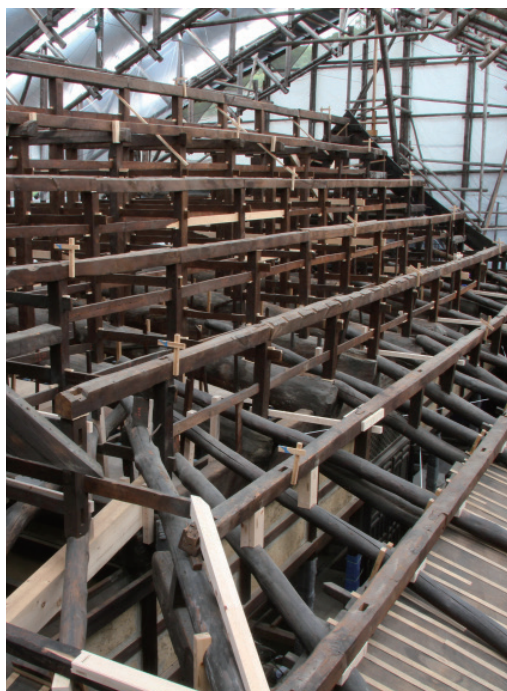
本堂 小屋組立中の状況

小屋組までを解体し、木部の修理を行いました。引き続き、耐震性を確保するため、床下など見えない部分に補強を施しました。

理をしながら、建物の組立を進めてきました。
